# 2016年1月12日および1月13日のIFIアライメント作業報告書

宗宮研究室 片岡 優

2016年1月15日

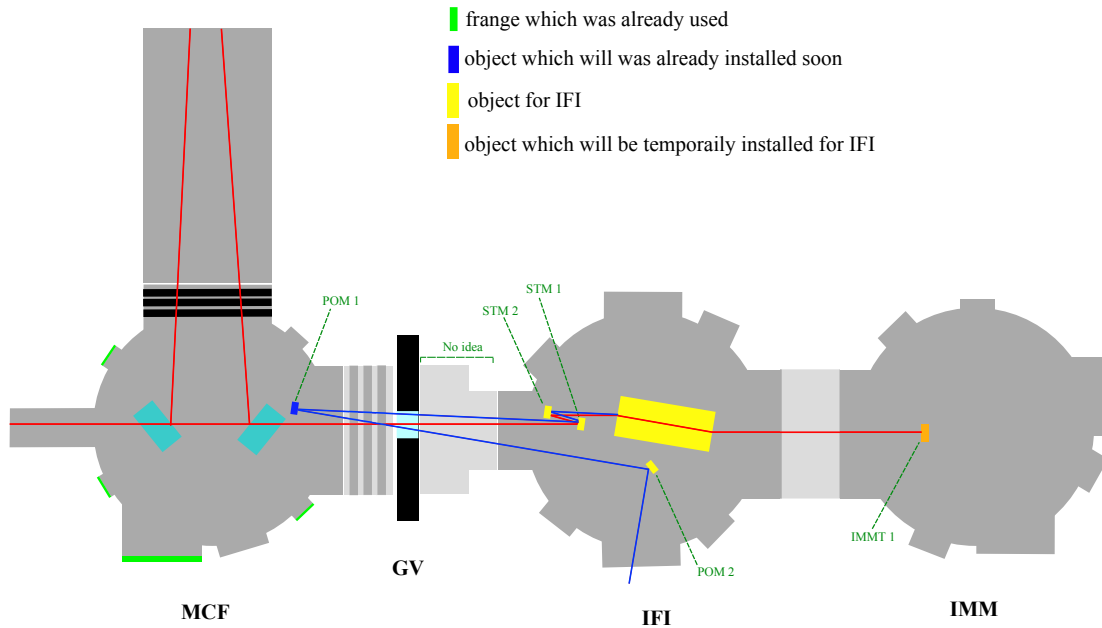
図1 1月12日時点でのチャンバー内の状況

レーザーはGVの窓を超えIFIフランジに当たった状態であった。

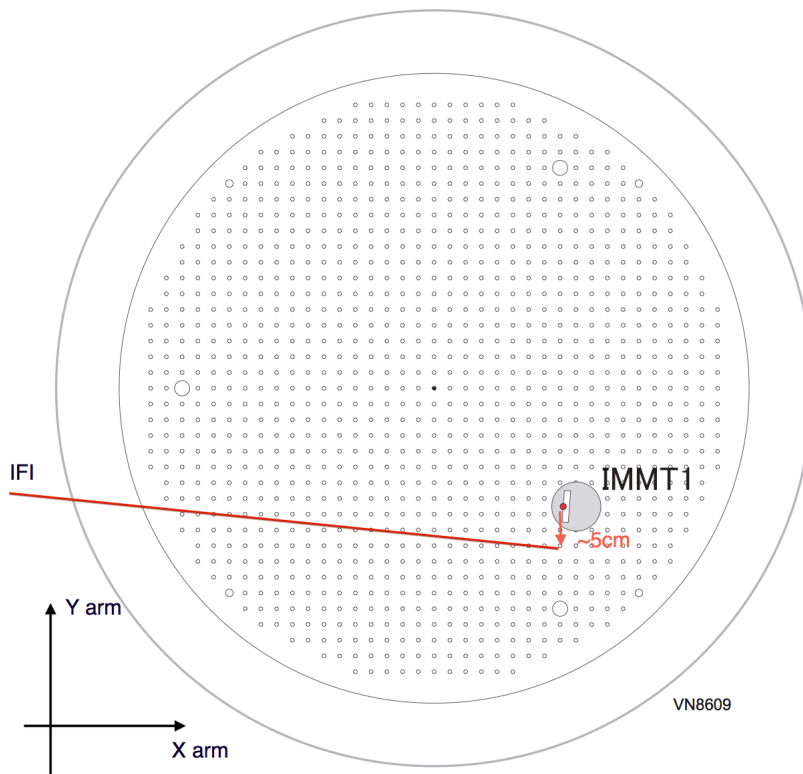
図 3 IMMT1 の所定の位置と IFI 透過光の位置関係

STM1,2 で IFI 透過光が IMMT1 の予定設置位置にくるよう調整した。その結果、高さ (ブレッドボードから 21cm) は物差しの精度で所定の位置にできたが水平が Y arm 方向に -5cm ずれていた (図 3 参照)。

IFI 水平を合わせるためには IFI 本体を動かす必要がある。今回はこれをおこなわず、とりあえず反射光を返したらどうなるかを確かめることにした。
