POM1の再調整

2016年10月19日

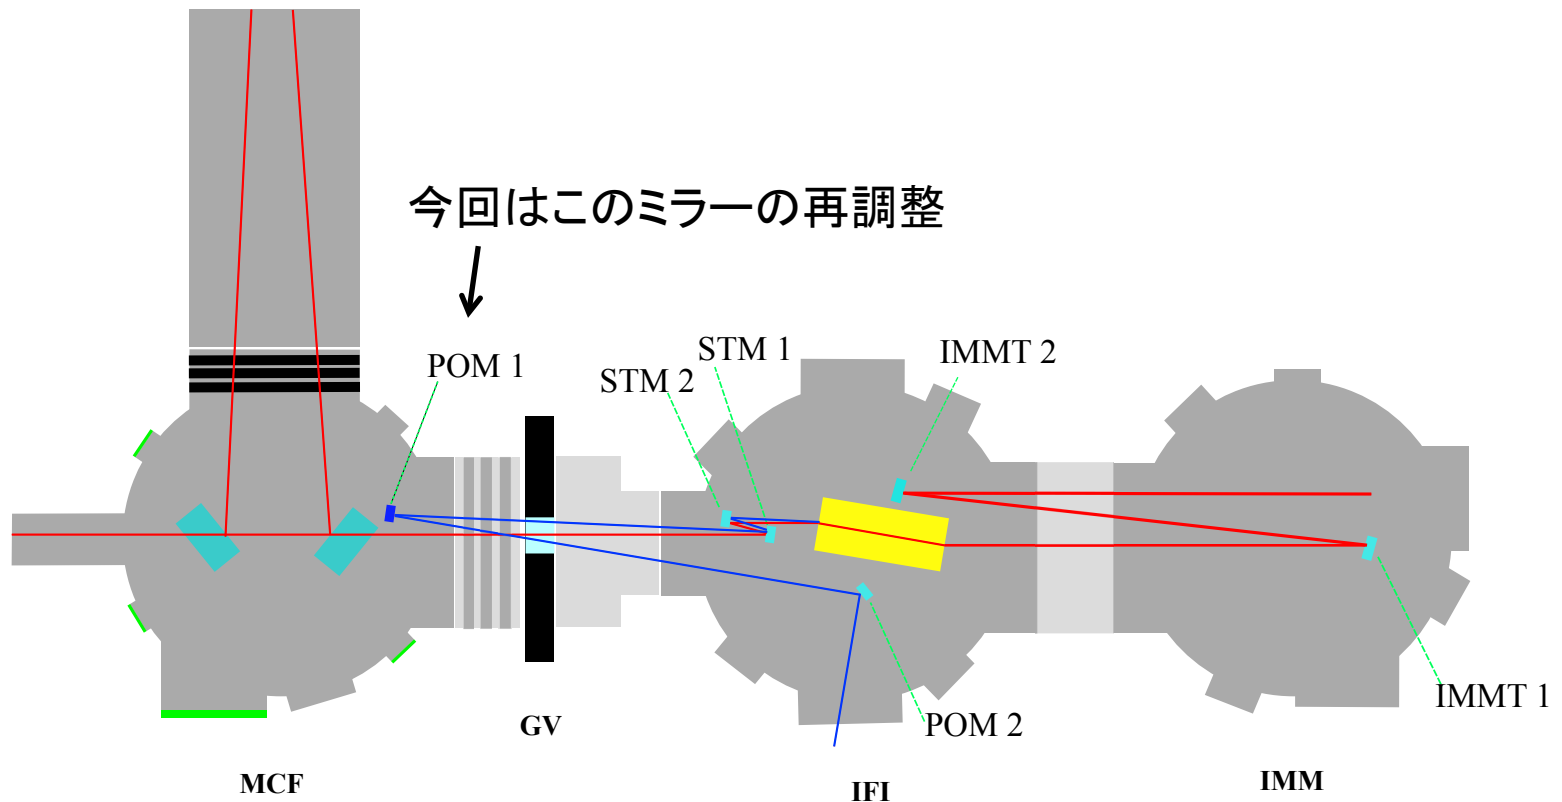
- POM1のピコモータがレンジぎりぎりになっていた
(10月13日の大石さんの記事参照

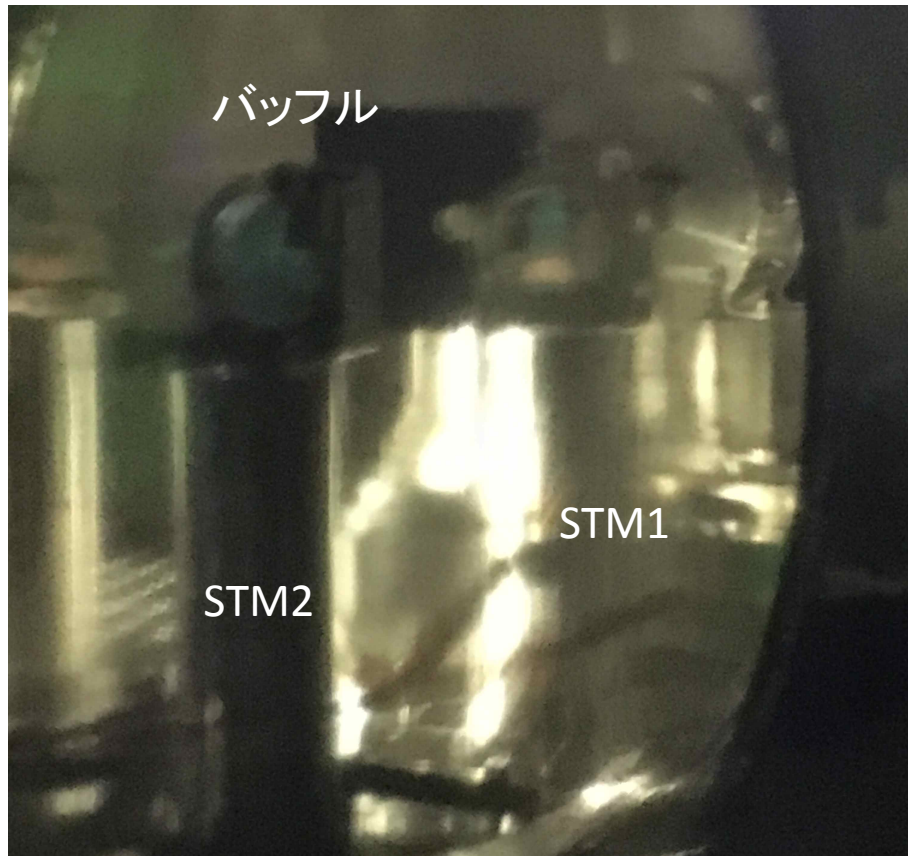
- レーザーポインタからの光がIFIのバッフルに当たっていることを確認した
⇒ POM2の角度が変わっていないことが確認できた

POM1の反射光をブロックした場合

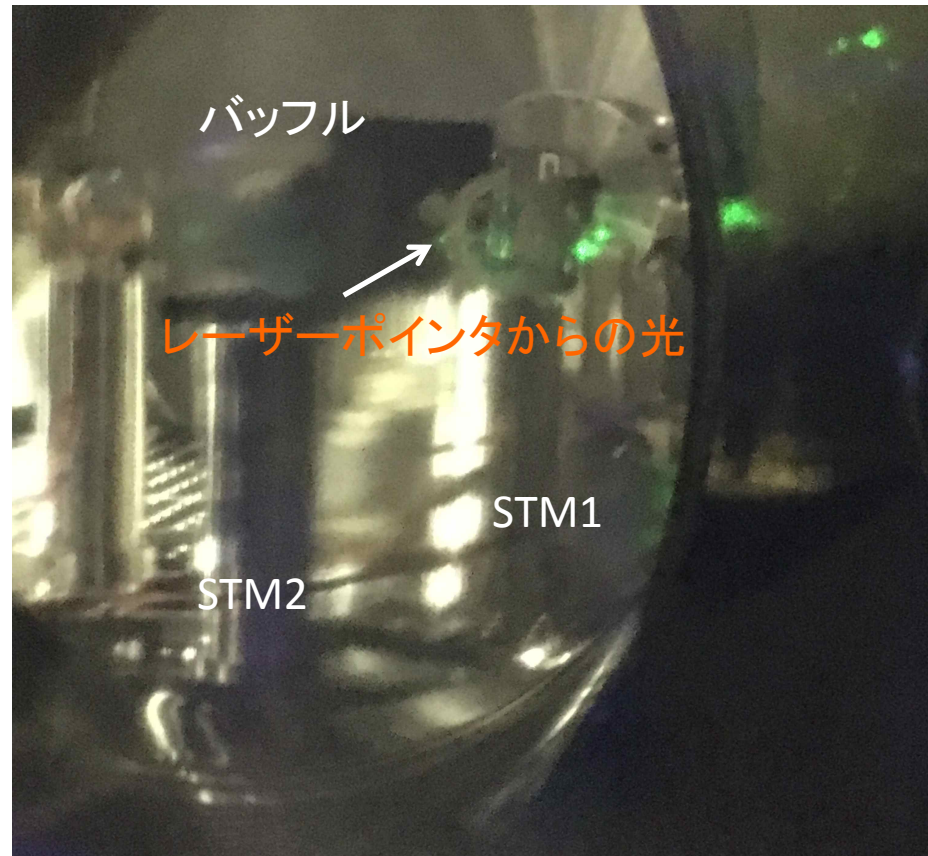
POM1の反射光をブロックしなかった場合

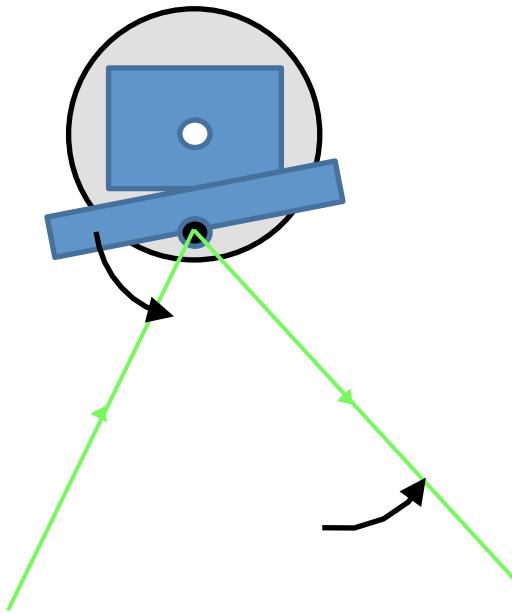
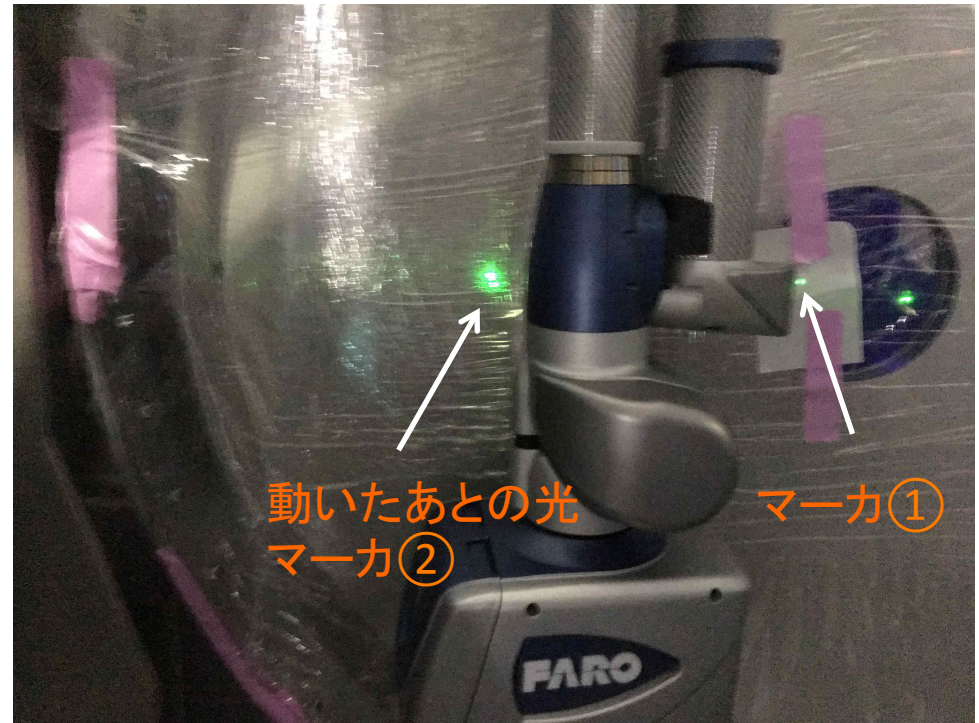
手順②

マーカ①が緑に光っているのは重要でない

- ミラーマウントを手動(ピコモータ使わず)でレンジ一杯まで回転させた

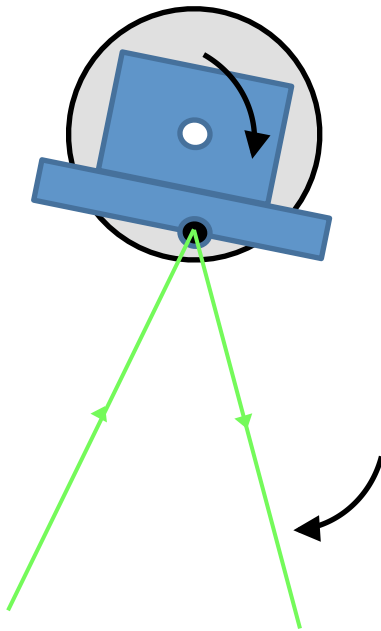
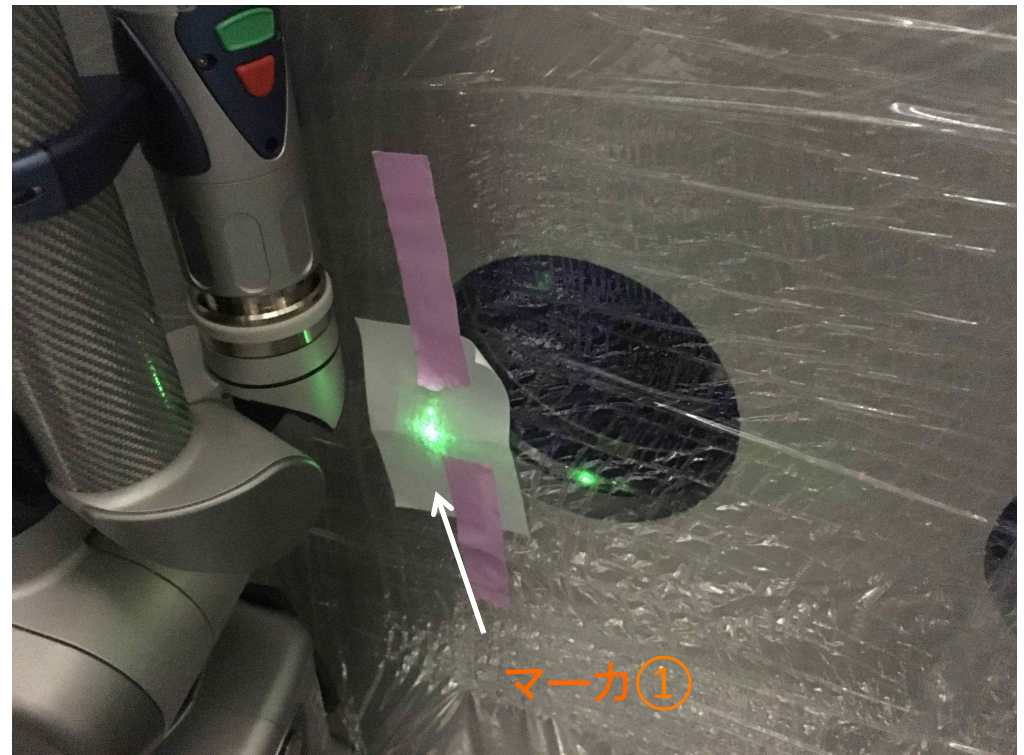
手順④

ピコモータドライバ紛失のため、ピコモータの動作確認はできず。。。

- この状態でミラーを台座ごと回転させ、マーカー①の位置に参照光がくるようにした

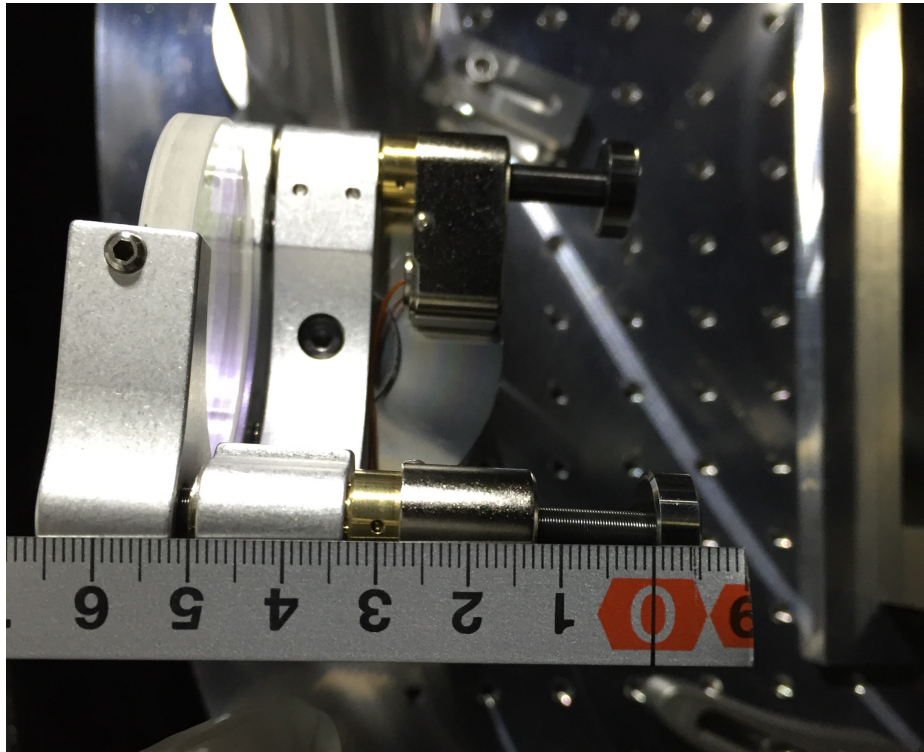
POM1調整前の写真 2016.10.13撮影

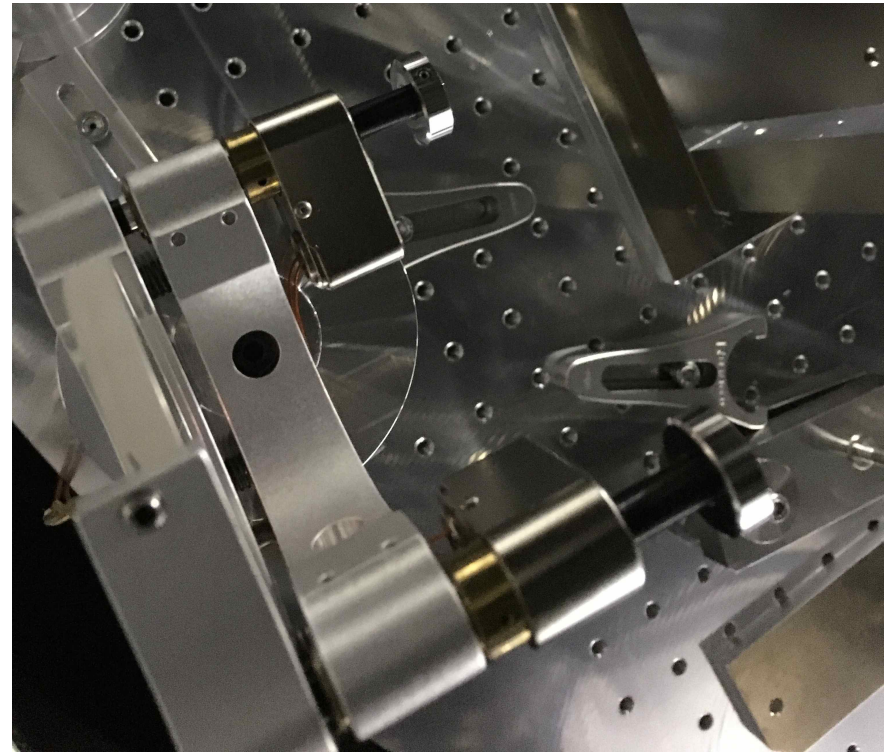
POM1調整後の写真 2016.10.19撮影
