POM1の再調整

2016年10月19日

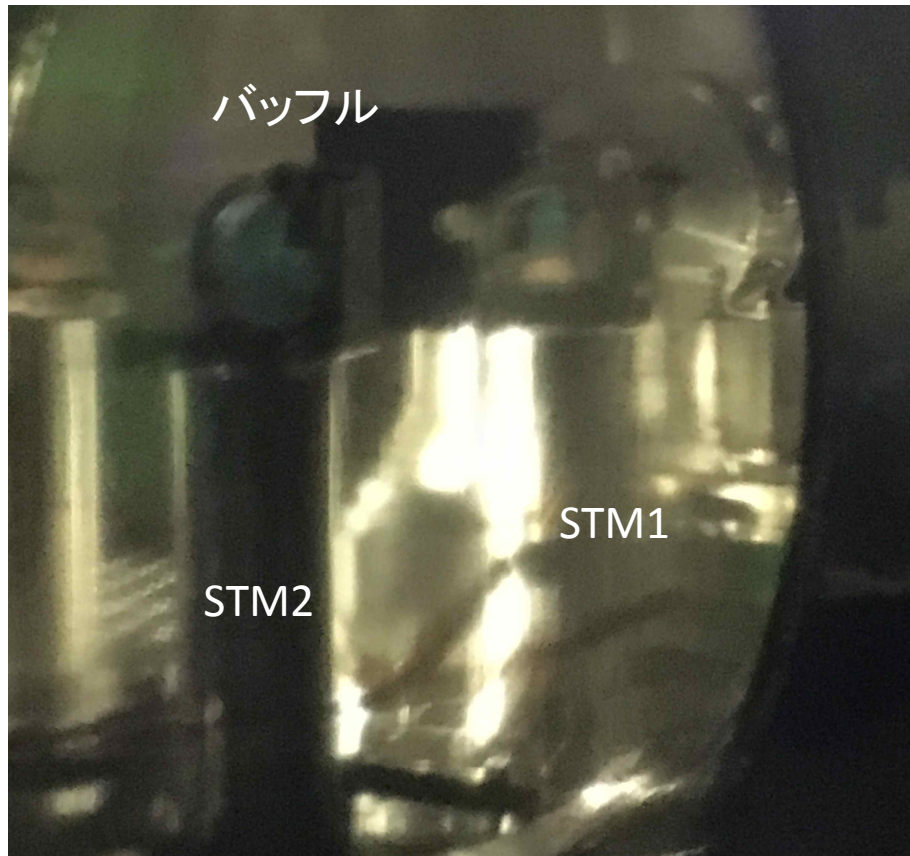
- レーザーポインタからの光がIFIのバッフルに当たっていることを確認した
⇒ POM2の角度が変わっていないことが確認できた

POM1の反射光をブロックした場合

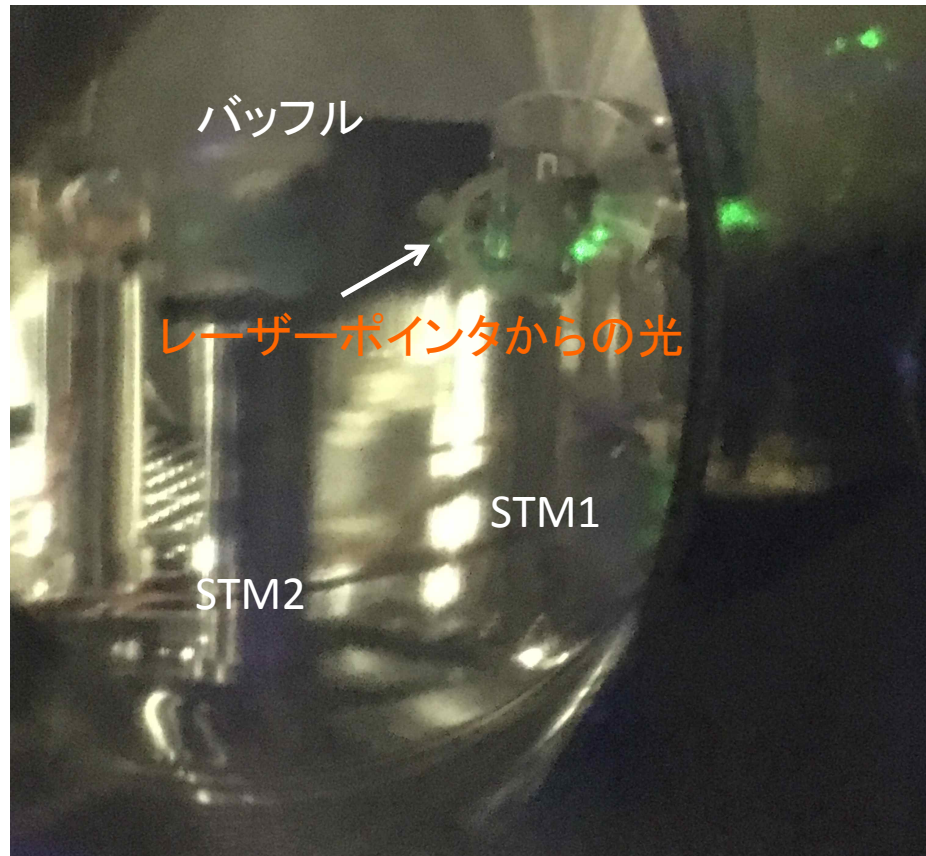
POM1の反射光をブロックしなかった場合

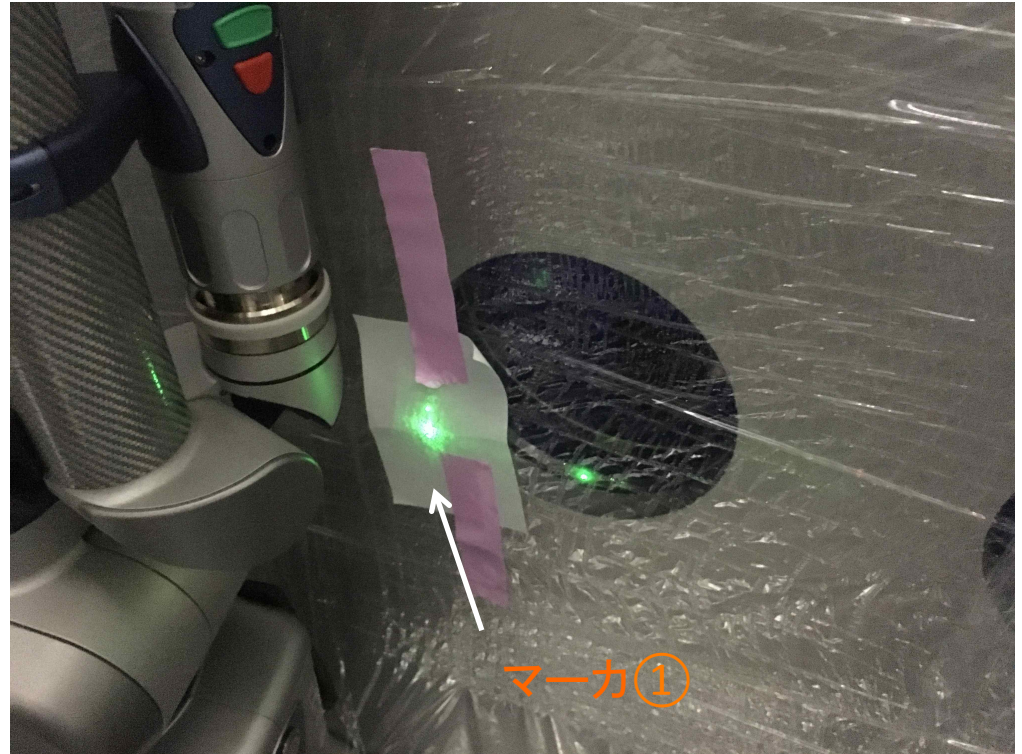
手順④

ピコモータドライバ紛失のため、ピコモータの動作確認はできず。。。

- この状態でミラーを台座ごと回転させ、マーカー①の位置に参照光がくるようにした

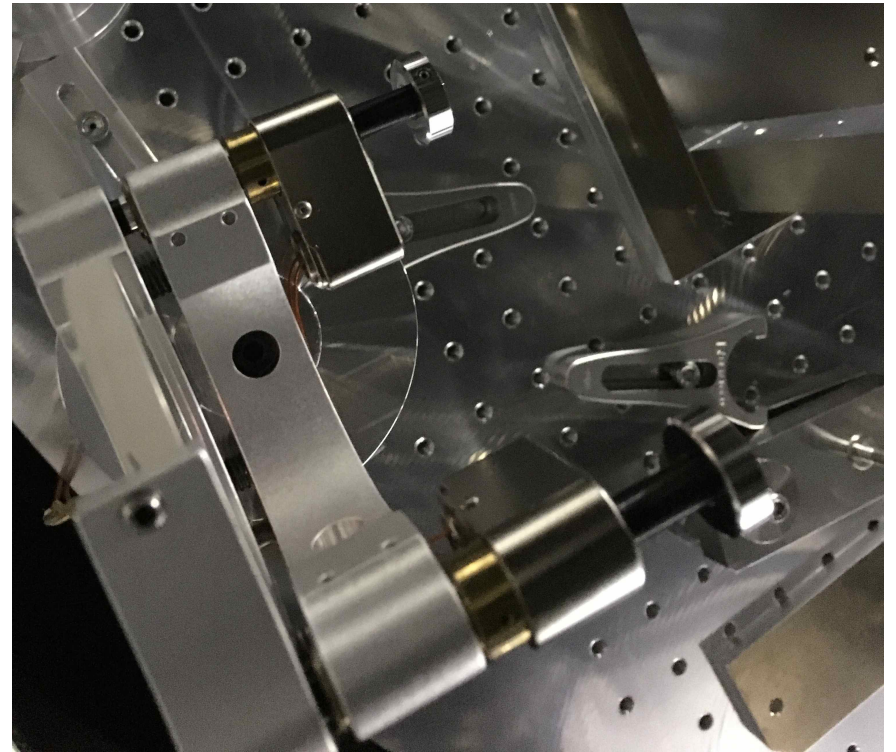
POM1調整後の写真 2016.10.19撮影
