# POM1の再調整

## 2016年10月19日

# 動機

- POM1のピコモータがレンジぎりぎりになっていた  
(10月13日の大石さんの記事参照

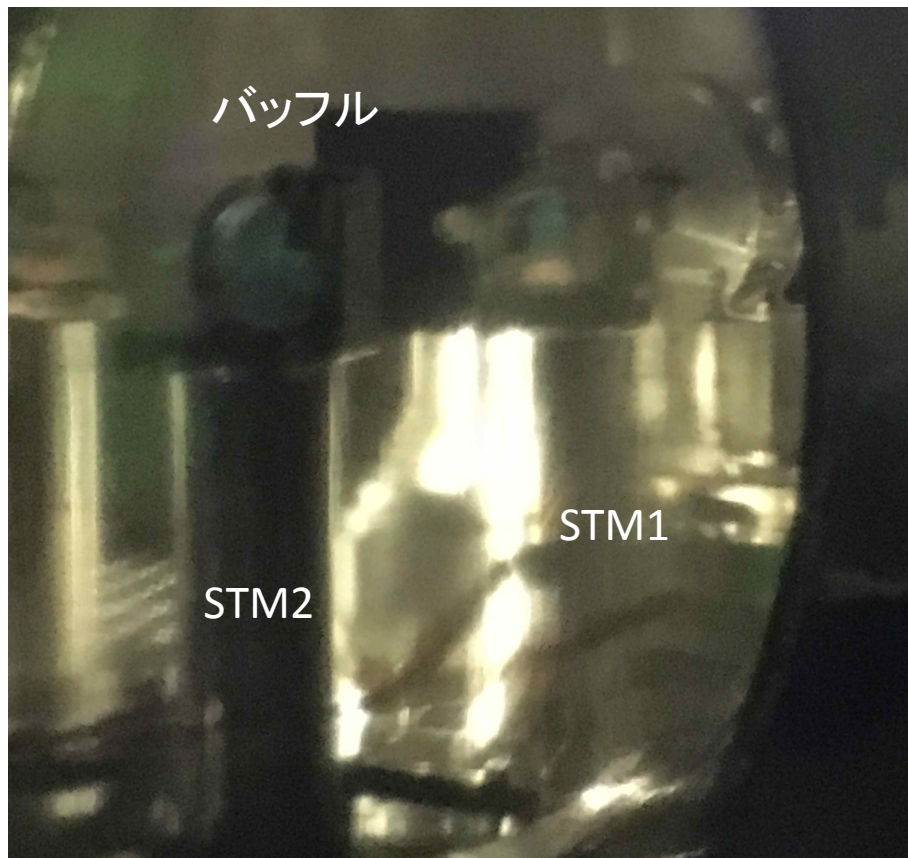
- レーザーポインタからの光がIFIのバッフルに当たっていることを確認した  
⇒ POM1(とPOM2)の角度が変わっていないことが確認できた

POM1の反射光をブロックした場合

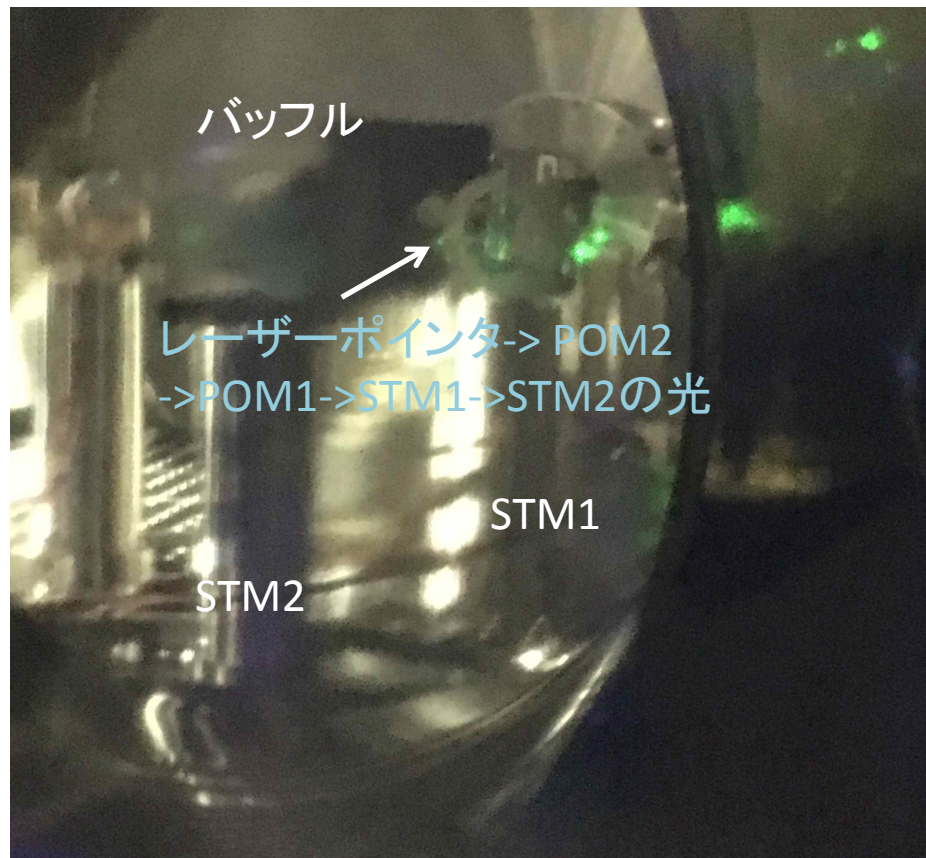
POM1の反射光をブロックしなかった場合

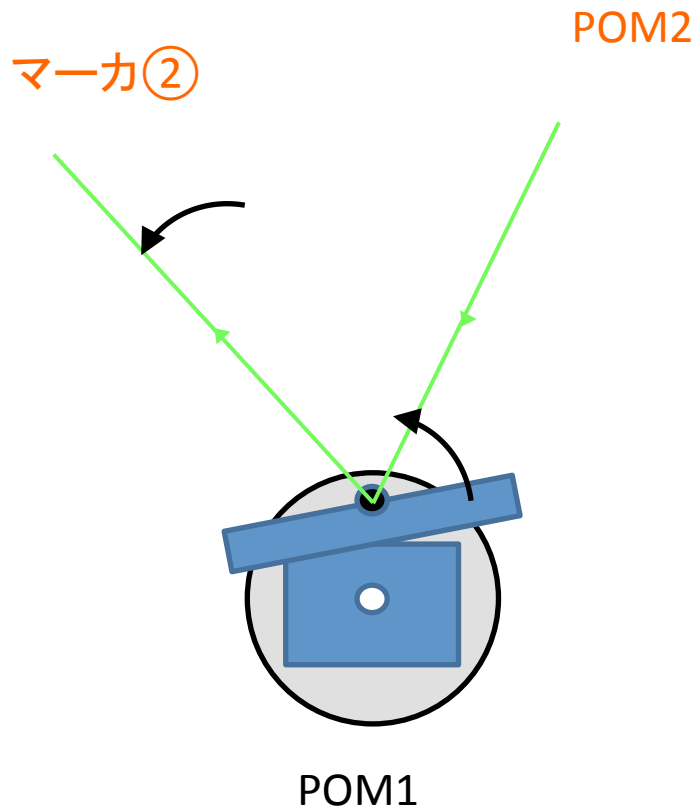
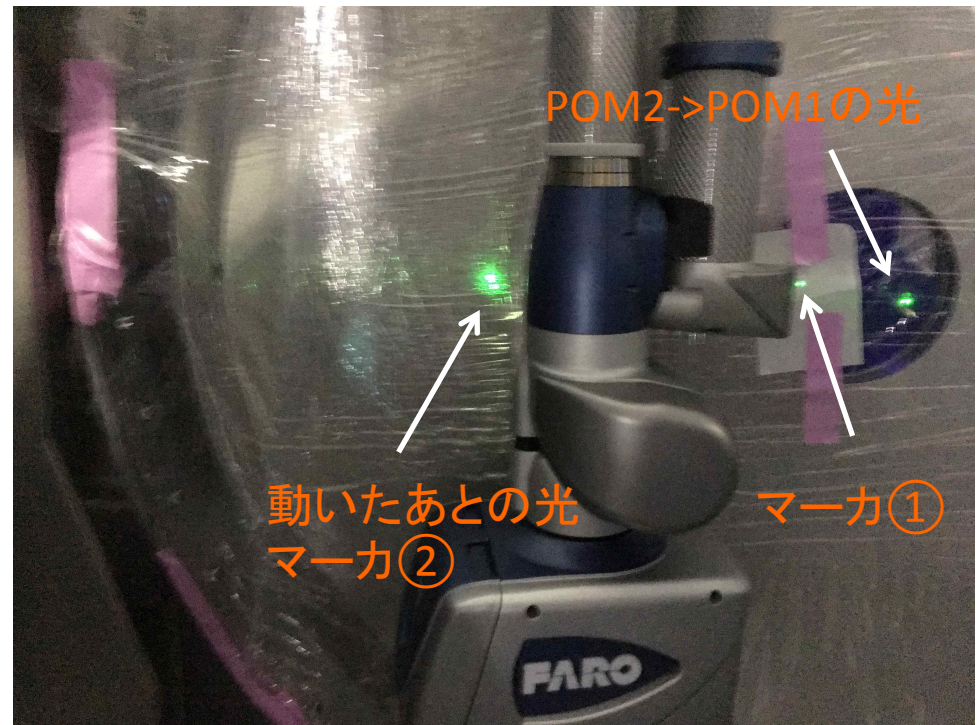
## 手順②

マーカ①が緑に光っているのは重要でない

- ミラーマウントを手動(ピコモータ使わず)でレンジ一杯まで回転させた

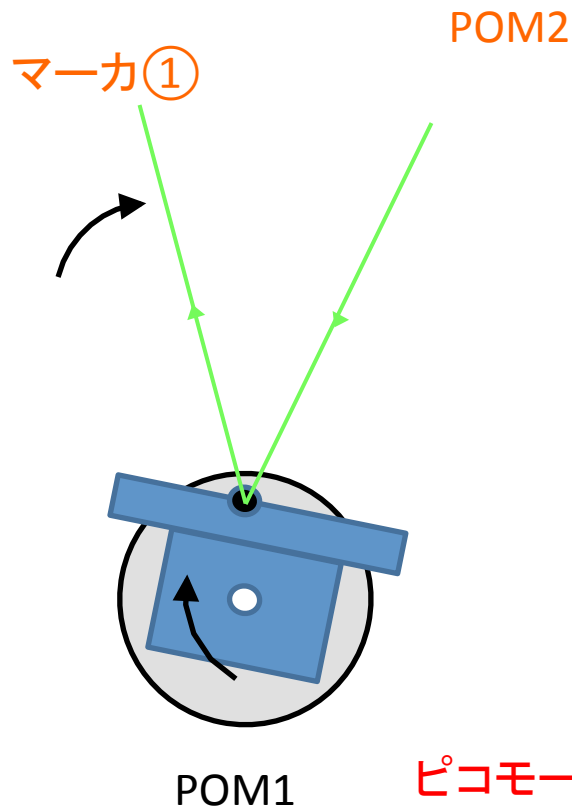
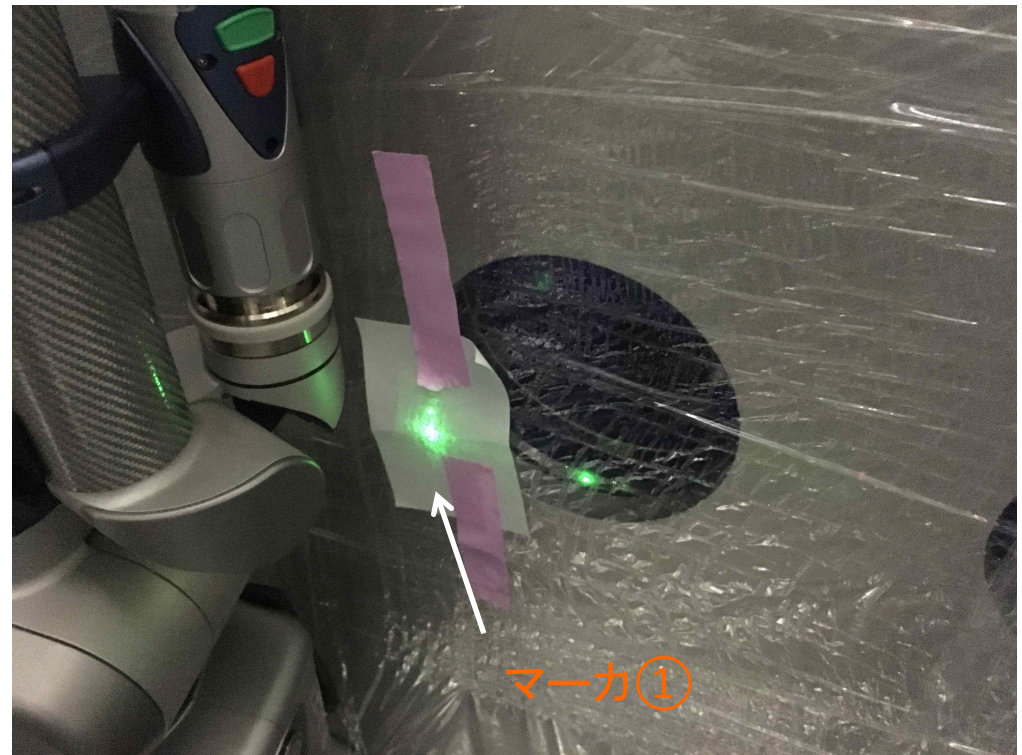
## 手順④

ピコモータドライバ紛失のため、ピコモータの動作確認はできず

- この状態でミラーを台座ごと回転させ、マーカー①の位置に参照光がくるようにした

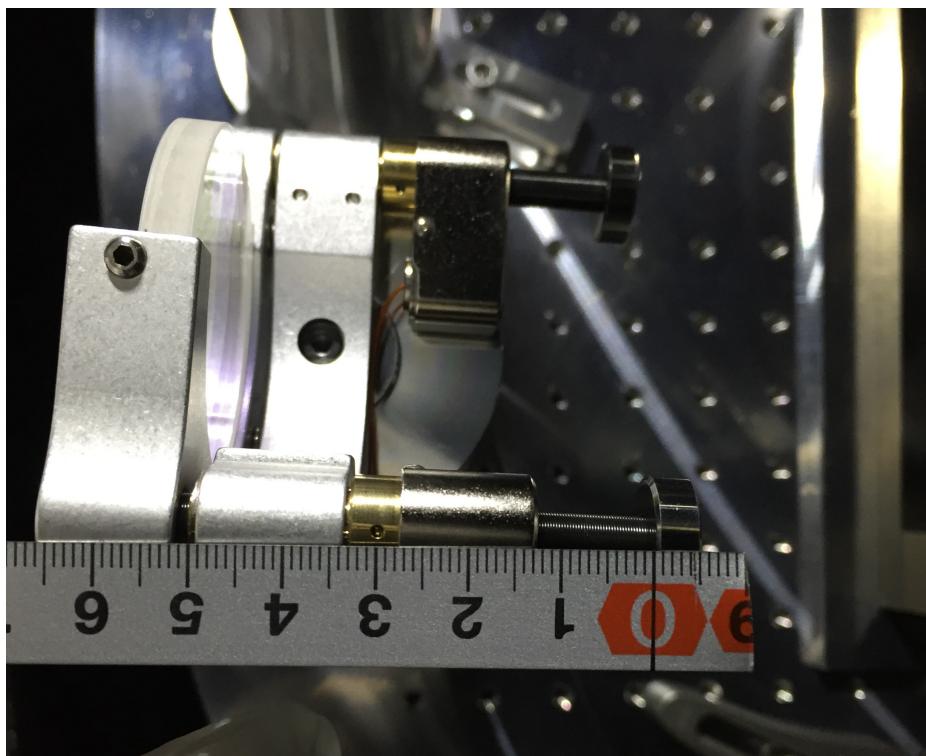
POM1調整前の写真 2016.10.13撮影

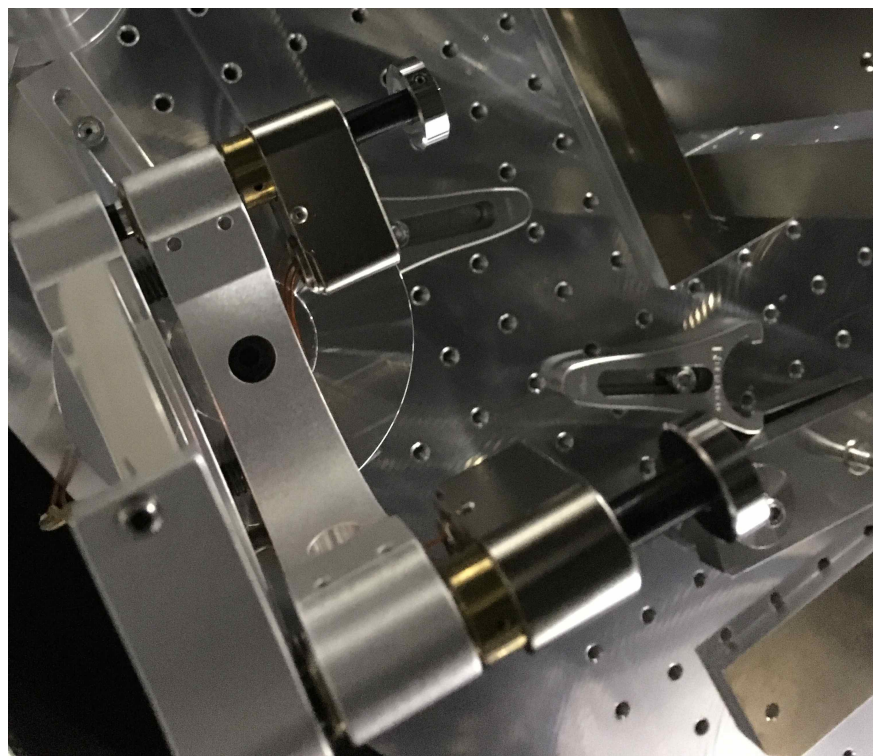
POM1調整後の写真 2016.10.19撮影
