Characterization and Control Development for the New Suspended Benches for Advanced Virgo

Takanori Sekiguchi

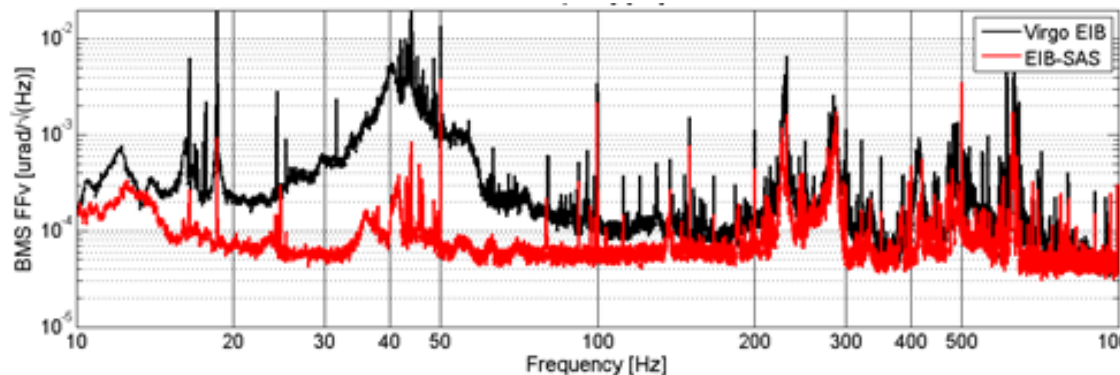
EIB-SAS Commissioning: Beam Jitter

- 100 Hz以下でBeam Jitterの低減を確認
- エアコンから来る音響による振動が問題 (> 2 Hz)
- 温度変化によるGASフィルターのドリフトが大きい

The good news:
Beam jitter significantly
reduced < 100 Hz

But:
Optics mounts keep
resonating (200-300)

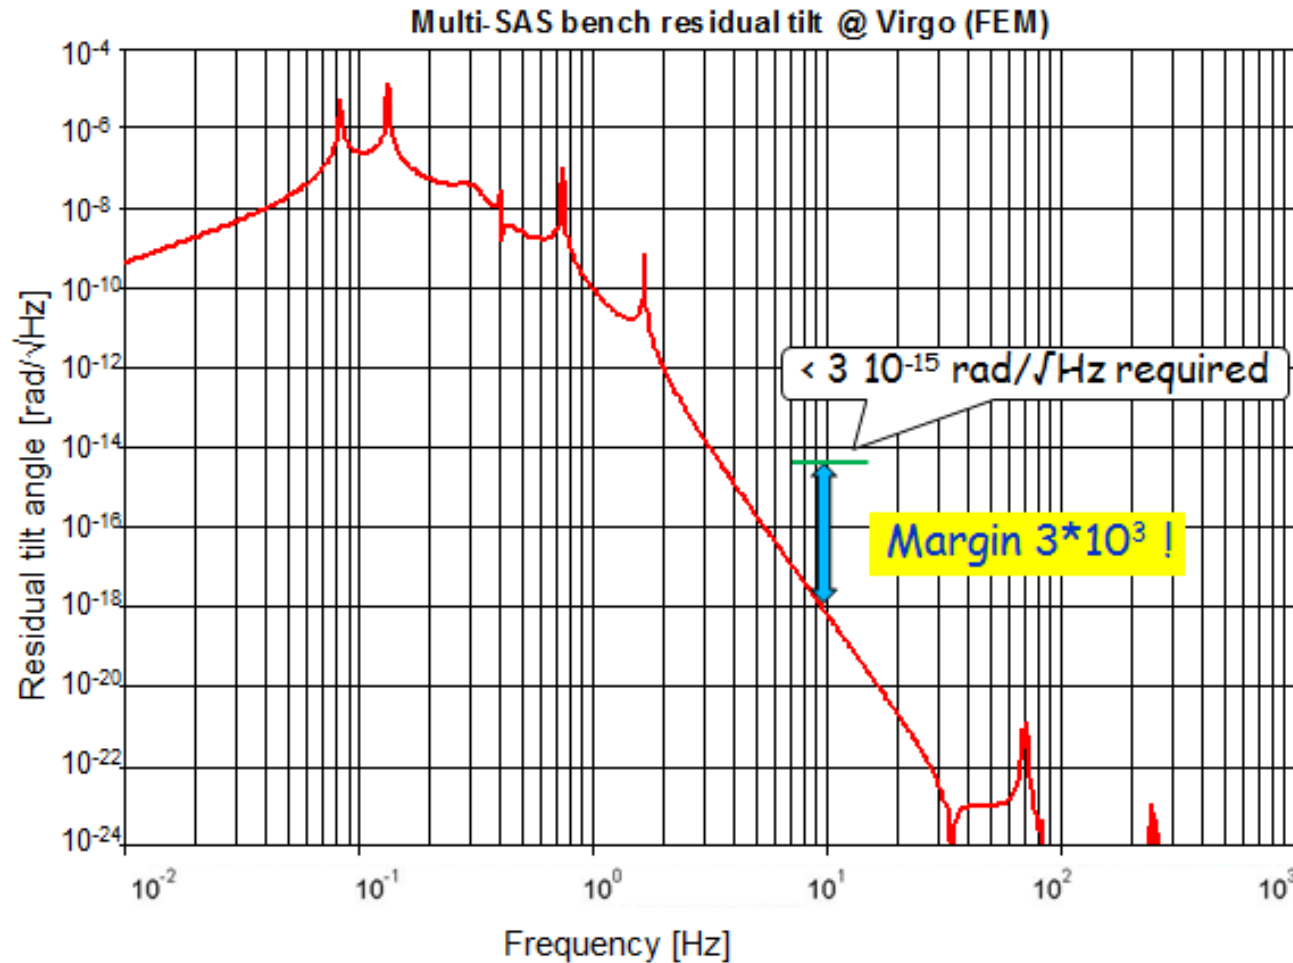
Multi-SAS Simulation

E. Hennes (GWADW 2012 Presentation)

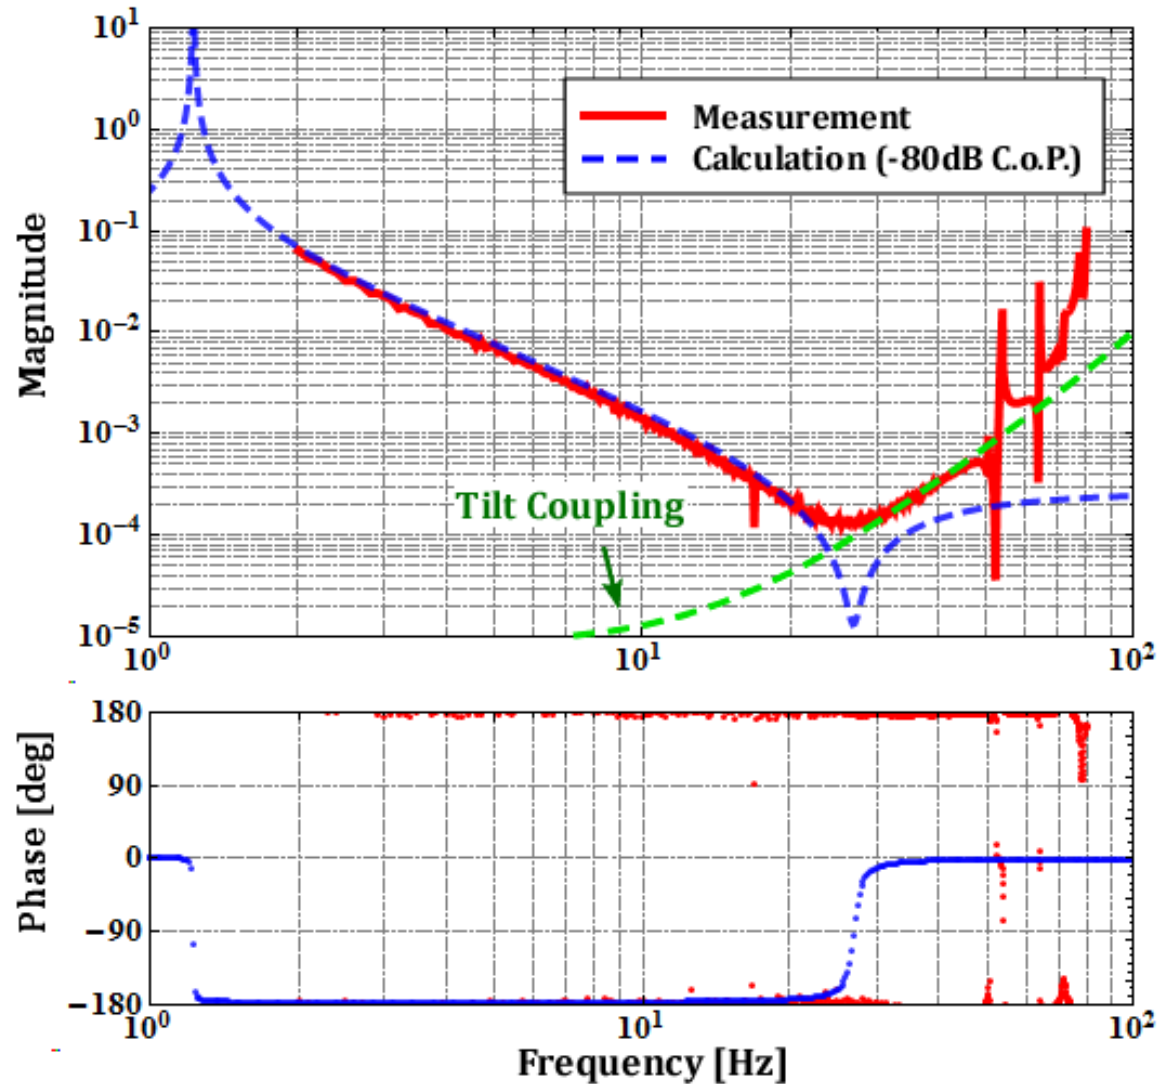
IP Transfer Function (w/ Sweet Spot Acc.)

- 25 Hzで-80 dBの防振比を確認
- 30 Hz以上は未だTilt Couplingに埋もれる

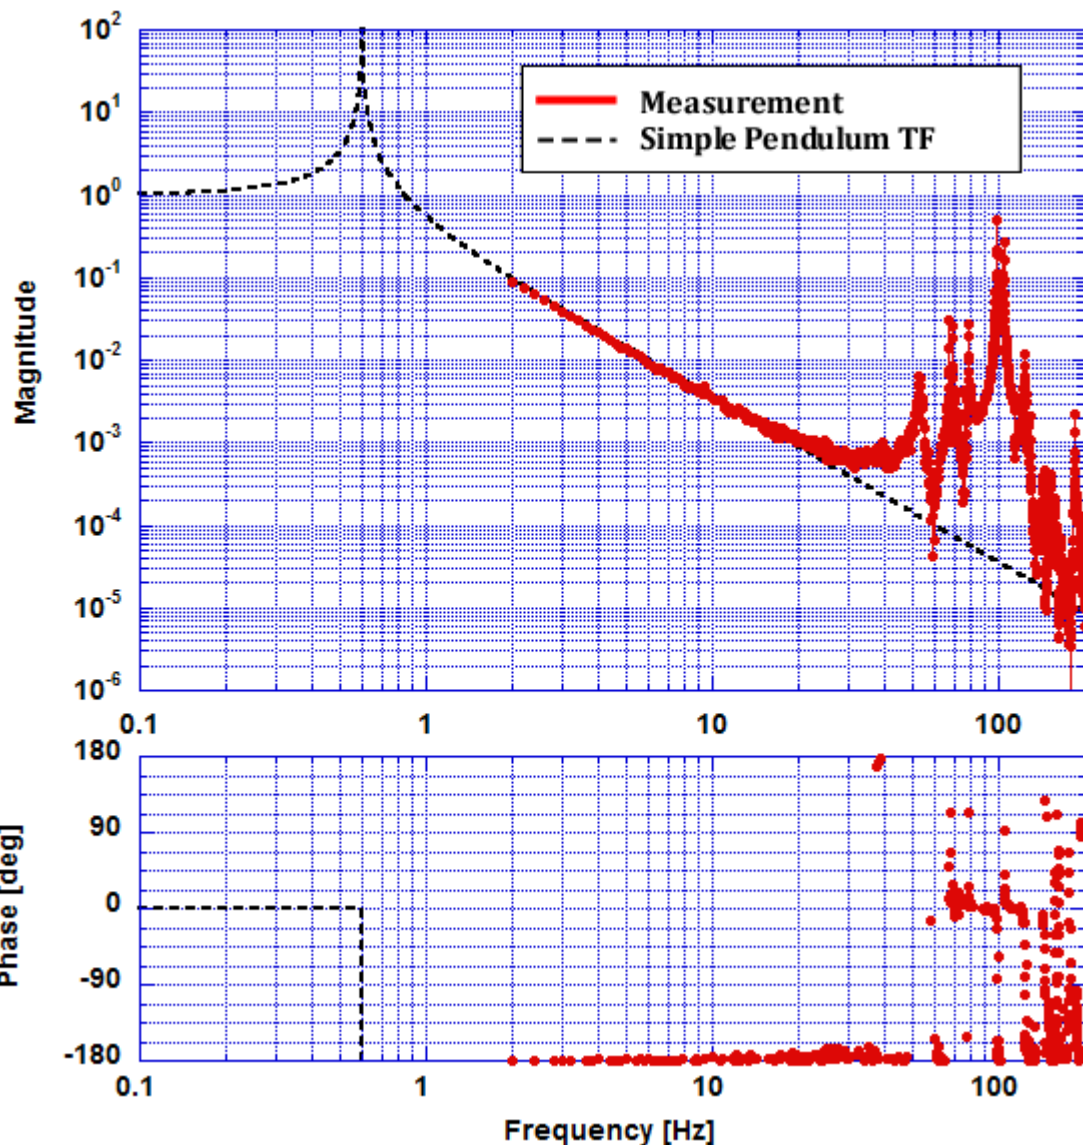
Payload Transfer Function

- 50 Hz以上は弾性体モードにより防振性能が大幅に悪化
- 特に100 Hz付近のピークが大きく、伝達関数はほぼ1

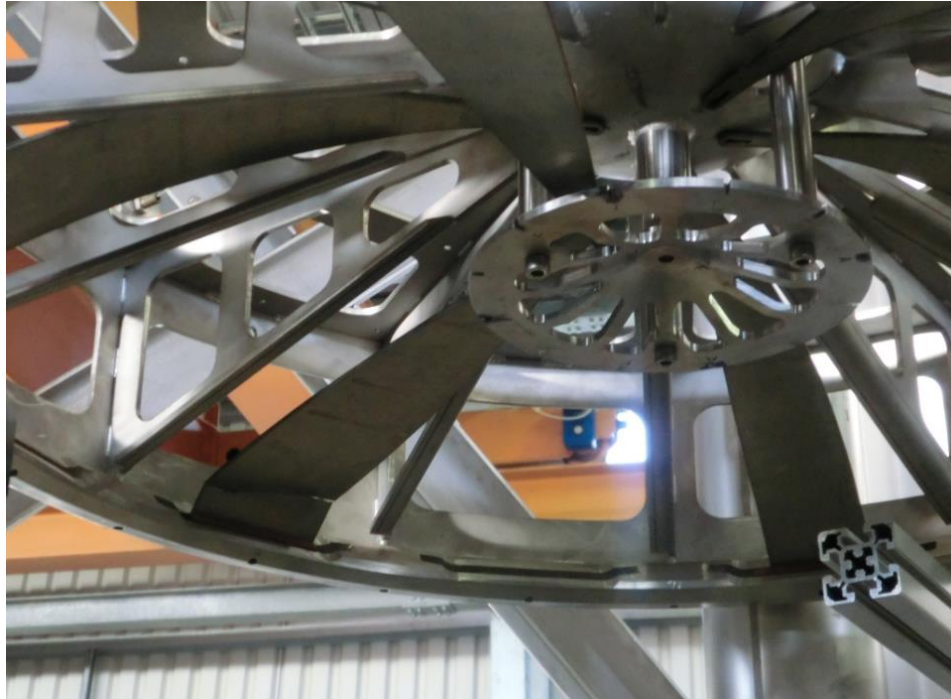
Broken Maraging Spring

- 破断したマレージング鉄のブレード
- 高湿度環境に長時間保管したことが原因とみられる
