# KAGRAクライオスタットの現状

- 設備と装置の準備状況 -

2016年11月17日

拡大チーフ会議 @富山大

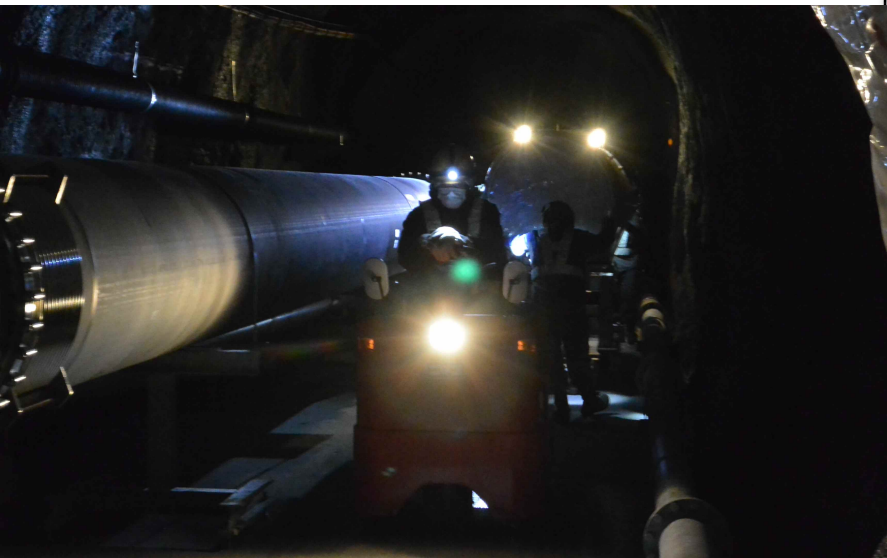
# 機材のトンネル内輸送

- \*\* エンド鏡室への輸送機材総重量15 ton (X-end→8.5 ton、Y-end 7 ton)  
(圧縮機、フレキシブル配管、断熱真空設備、冷却水循環装置等)
- \*\* 断熱真空設備を除く主要な機材は、KAGRAから約30 km離れた巣ノ内倉庫で保管中  
全ての機材は長さ3 kmのトンネルを経由してエンド鏡室に搬入

Cryo-chamber  
weight; 12 t  
height; 3150 mm  
width; 2700 mm

Side ports box  
3.4 t, 2480x2480x2230

ventilating duct  
 $\phi$  600 mm

断熱真空設備のトンネル内輸送 3 km/h

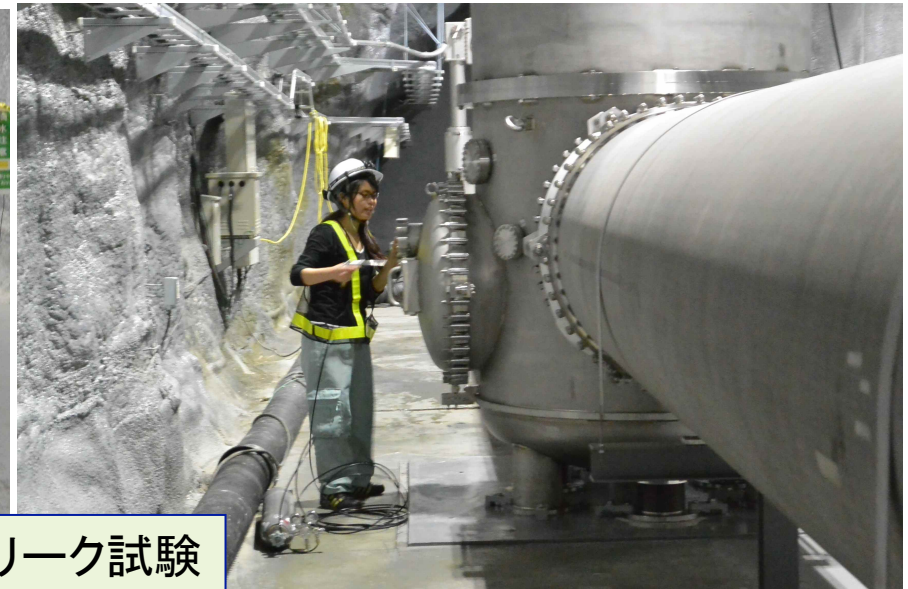
ヘリウムリーク試験

- Leak test were cleared based on KAGRA requirement  $< 1 \times 10^{-10} \text{ Pa} \cdot \text{m}^3/\text{sec}$
- No excess leak found above the background ( $\sim 1 \times 10^{-12} \text{ Pa} \cdot \text{m}^3/\text{sec}$ )

- At leak test, two small leak spots  $< 1 \times 10^{-9} \text{ Pa} \cdot \text{m}^3/\text{sec}$  were founded by the reason of malfunction of gaskets.
- It was already replaced at 11<sup>th</sup> September 2015.

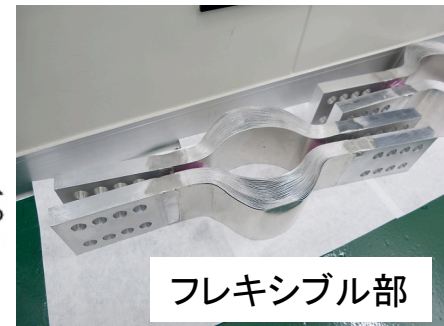
80K伝導冷却パス  
(A1050/1070)

真空容器  
(伝導パスを支える)

サポートフレーム  
(コールドヘッドを支える)

バルブユニットマウント  
(バルブユニットを支える)

8K伝導冷却パス  
(5N8高純度アルミ)

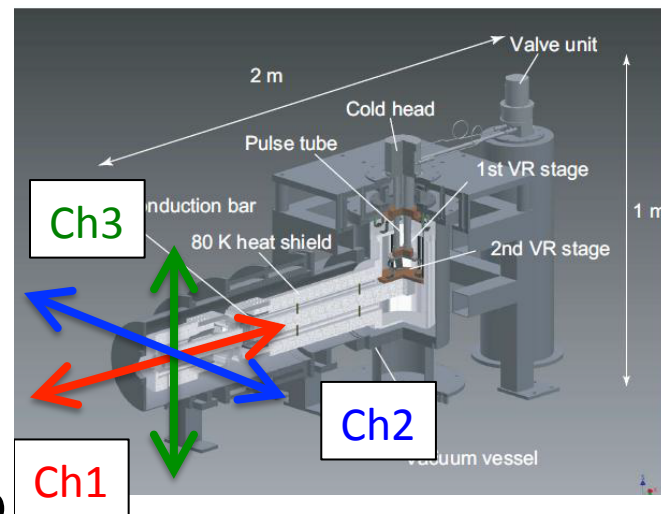
# 冷凍機ユニット振動試験(時系列データ)

- 運転温度での振動測定(8K伝導冷却パス・80K伝導冷却パスそれぞれ測定)
- 冷凍機ヘッドの振動(約1.7Hz)が最大
- 変位は軸方向(Ch1)で<100nm (peak to peak)
- 振動性能が低温で仕様を満たすことを確認

振  
幅  
Relative Amplitude (1 dev = 20 nm)

Ch1 : 軸方向  
Ch2 : 水平方向  
Ch3 : 垂直方向
