Accelerometers for IXV,IYV

準備・測定 2017.10.24 – 11.1

加速度計一覧（全6台）

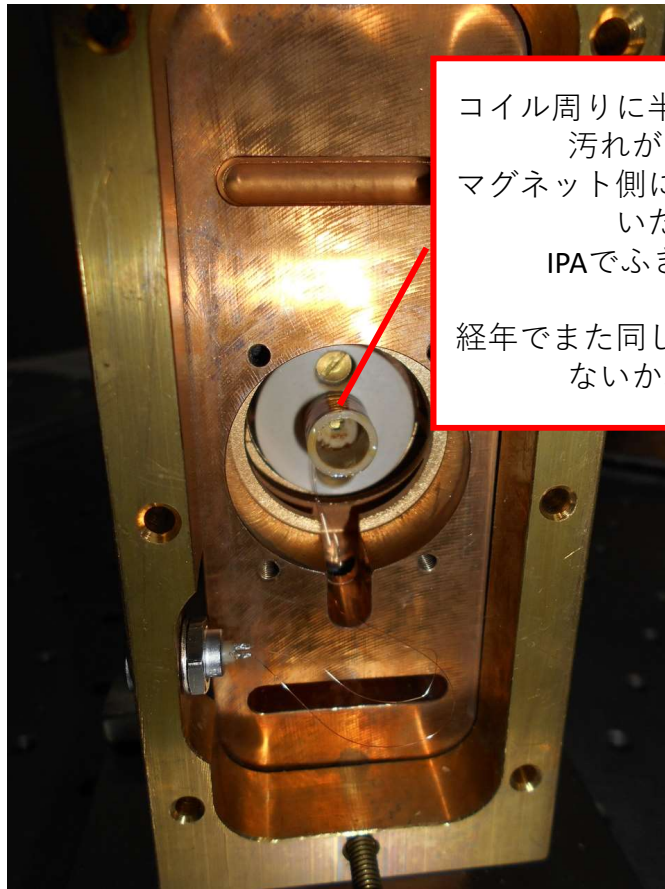
仮S/N T3 の清掃

コイル周りに半透明茶色の
汚れがあり
マグネット側にも付着して
いた
IPAでふき取り

経年でまた同じことになら
ないか心配

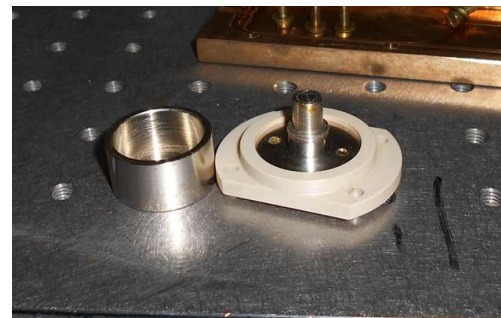
マグネット

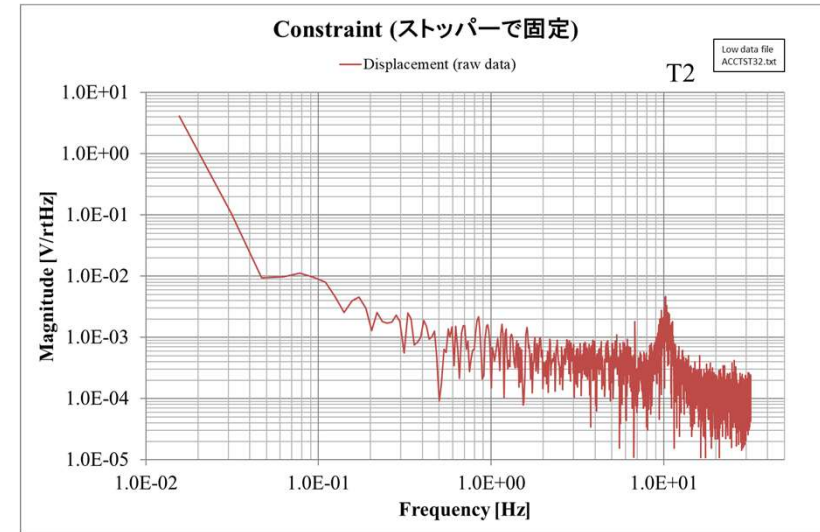
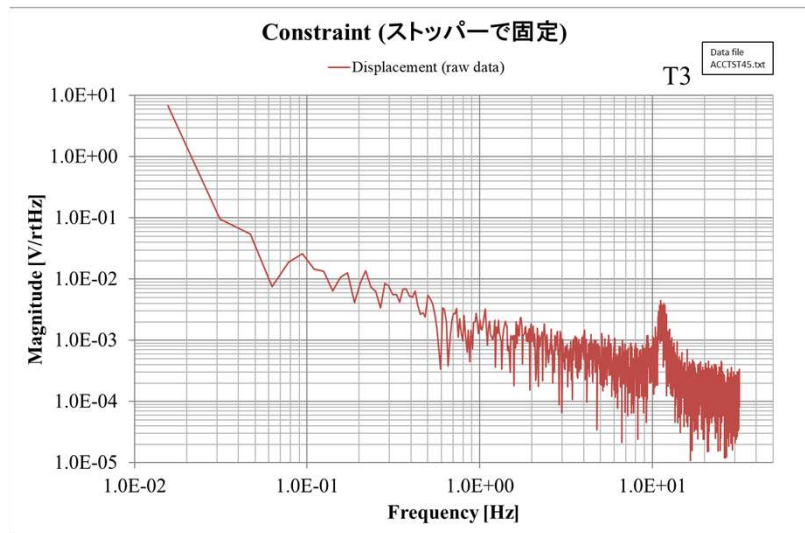
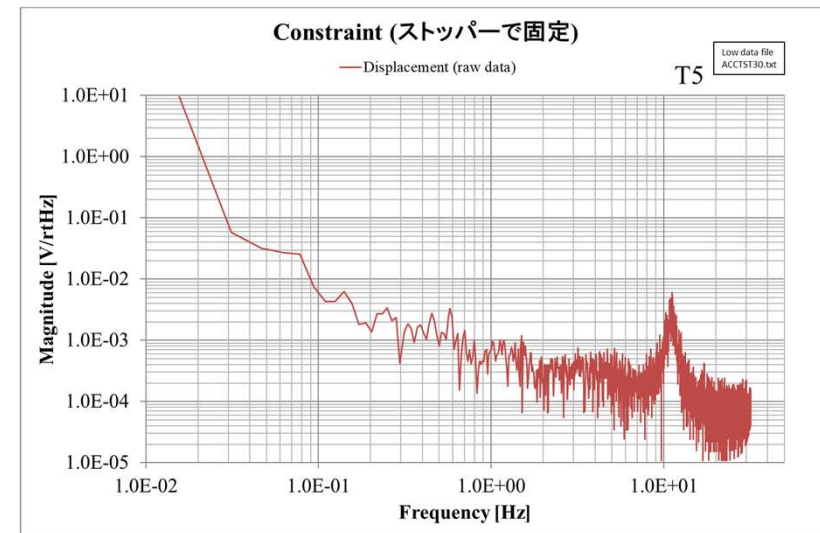
1. 変位計出力 (錘をストッパーで固定)

1. 変位計出力 錘を固定して変位計出力を計測
2. 加速度計出力 錘をフリーにしてLOCKをかける
3. 傾き試験 調整台を傾けた時の加速度計出力

・変位信号がレンジ内に収まらないため、錘をフリーにした場合の変位計出力測定は行わず
