# POM1の再調整

## 2016年10月19日

# 動機

- POM1のピコモータがレンジぎりぎりになっていた  
(10月13日の大石さんの記事参照

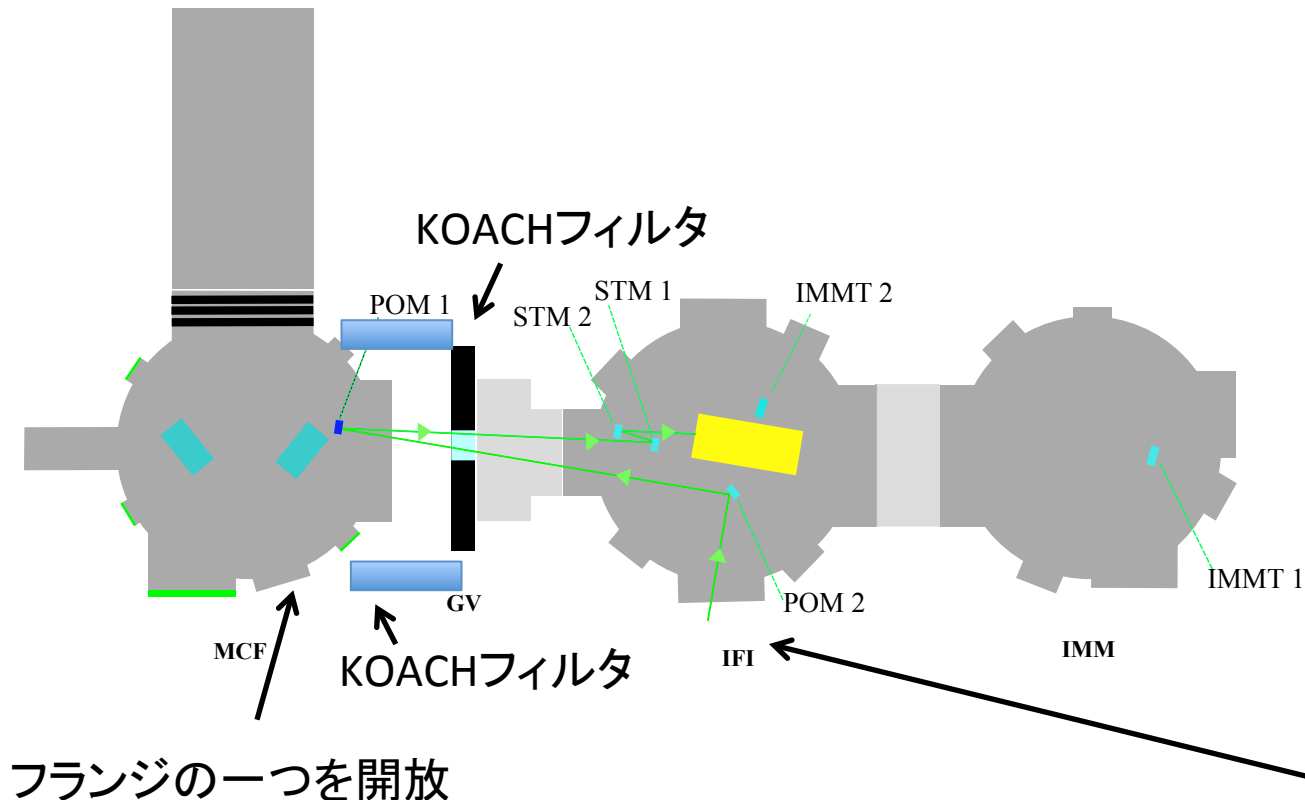
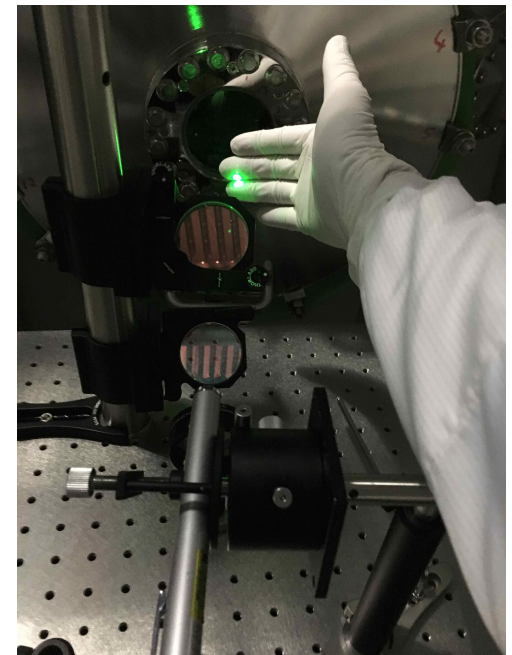
- KOACHフィルタを用いた
- 緑色のレーザーポインタをレフルに設置
- レーザーポインタの入射角を調整しPOM2にあてた
- さらにレーザーポインタの入射角を調整しPOM2からの反射光をPOM1に当てた

レフルから入射させた  
レーザーの様子
