KAGRAクライオスタットの現状

- 低温設備の準備状況 -

2016年11月17日

拡大チーフ会議 @ 富山大

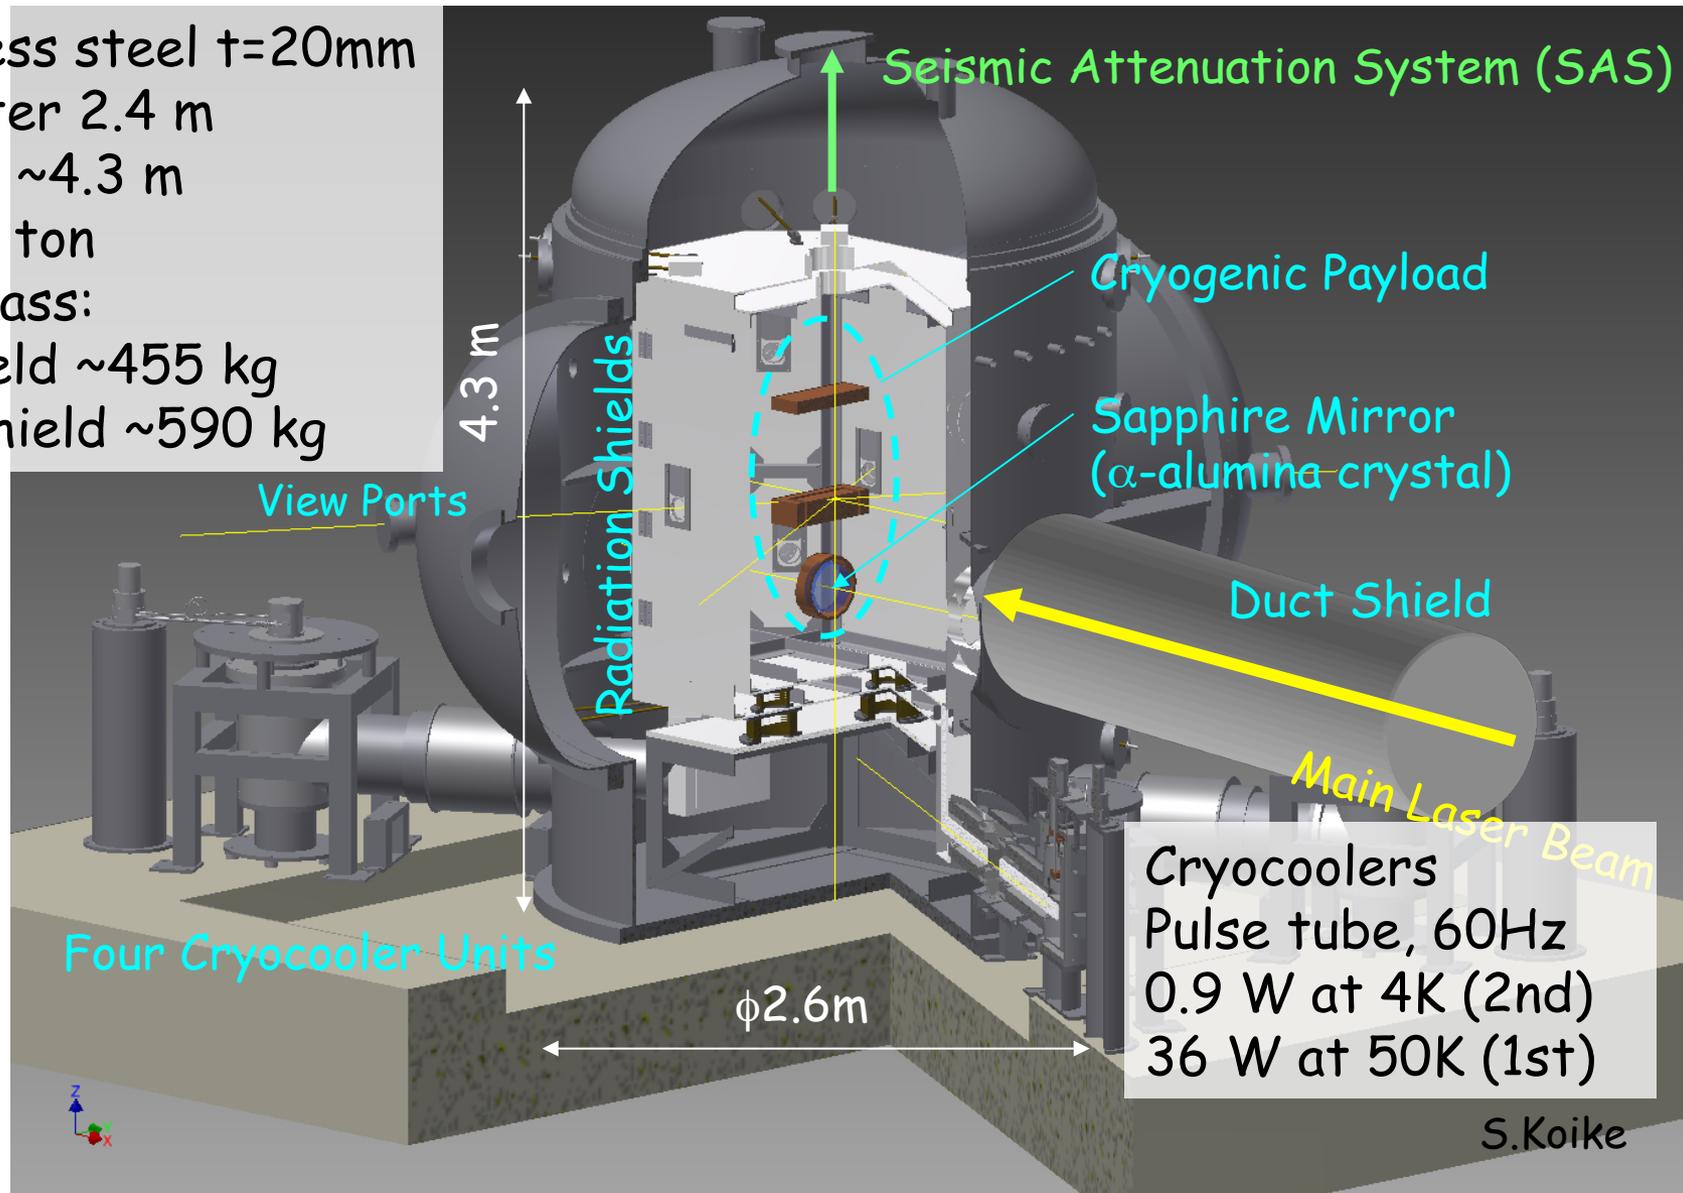
クライオスタットの構造

Stainless steel $t=20\text{mm}$
Diameter 2.4 m
Height $\sim 4.3\text{ m}$
M $\sim 12\text{ ton}$
Cold Mass:
8K shield $\sim 455\text{ kg}$
80 K shield $\sim 590\text{ kg}$

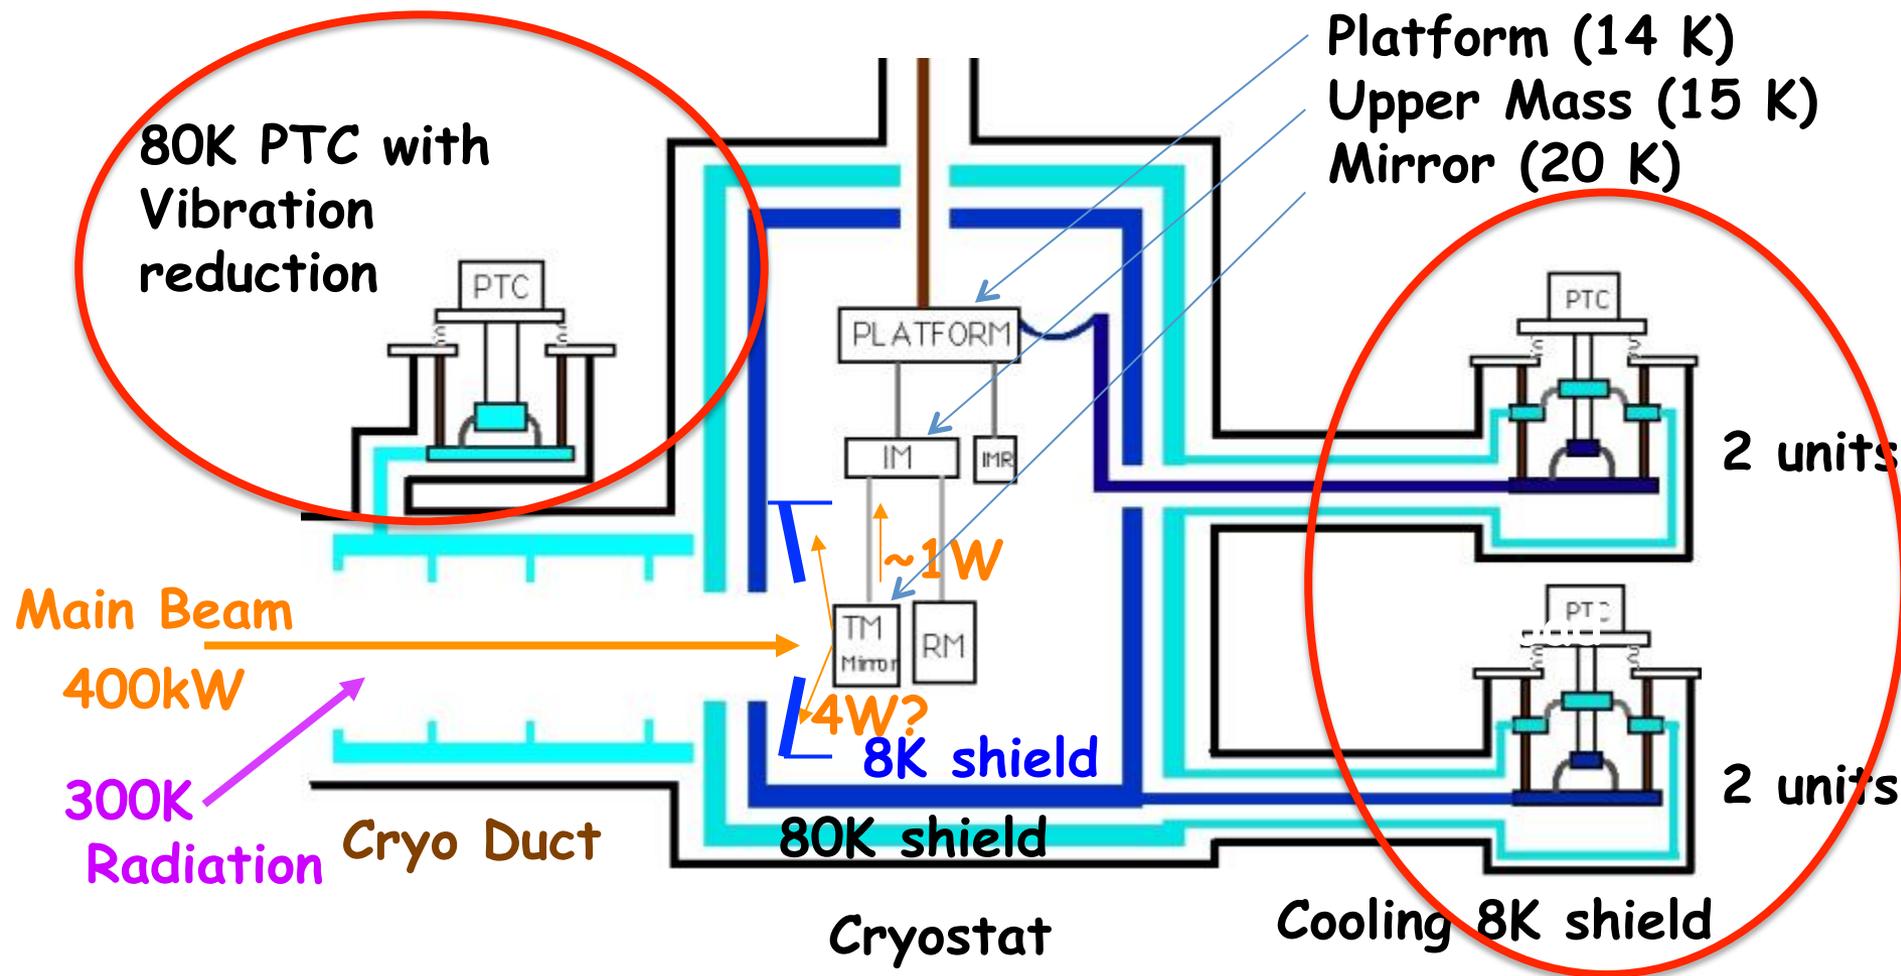
冷却装置の構成

One of the most difficult technology is how we can achieve both mirror cooling and vibration attenuation.

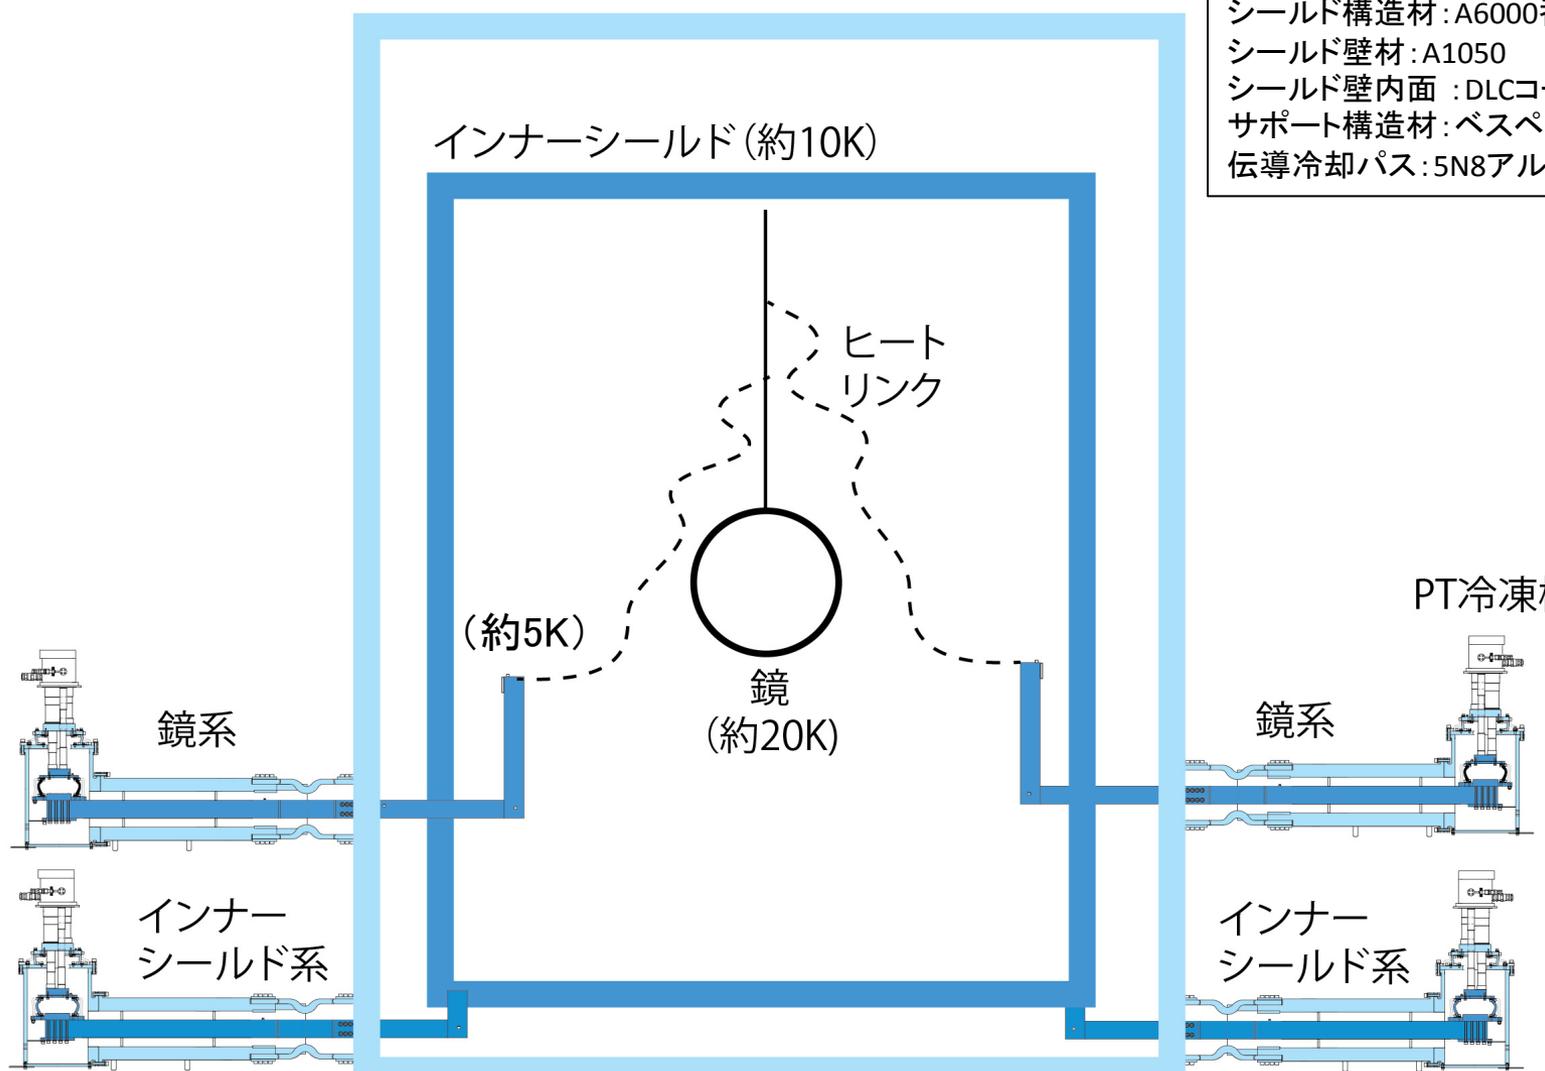
伝導冷却部概要

アウターシールド (約80K)

インナーシールド (約10K)

鏡
(約20K)

ヒート
リンク

PT冷凍機

冷却重量:
インナーシールド: 460 kg

素材:
シールド構造材: A6000番台
シールド壁材: A1050
シールド壁内面: DLCコーティング
サポート構造材: ベスペル(SP-1)
伝導冷却パス: 5N8アルミニウム

~ 2240 mm

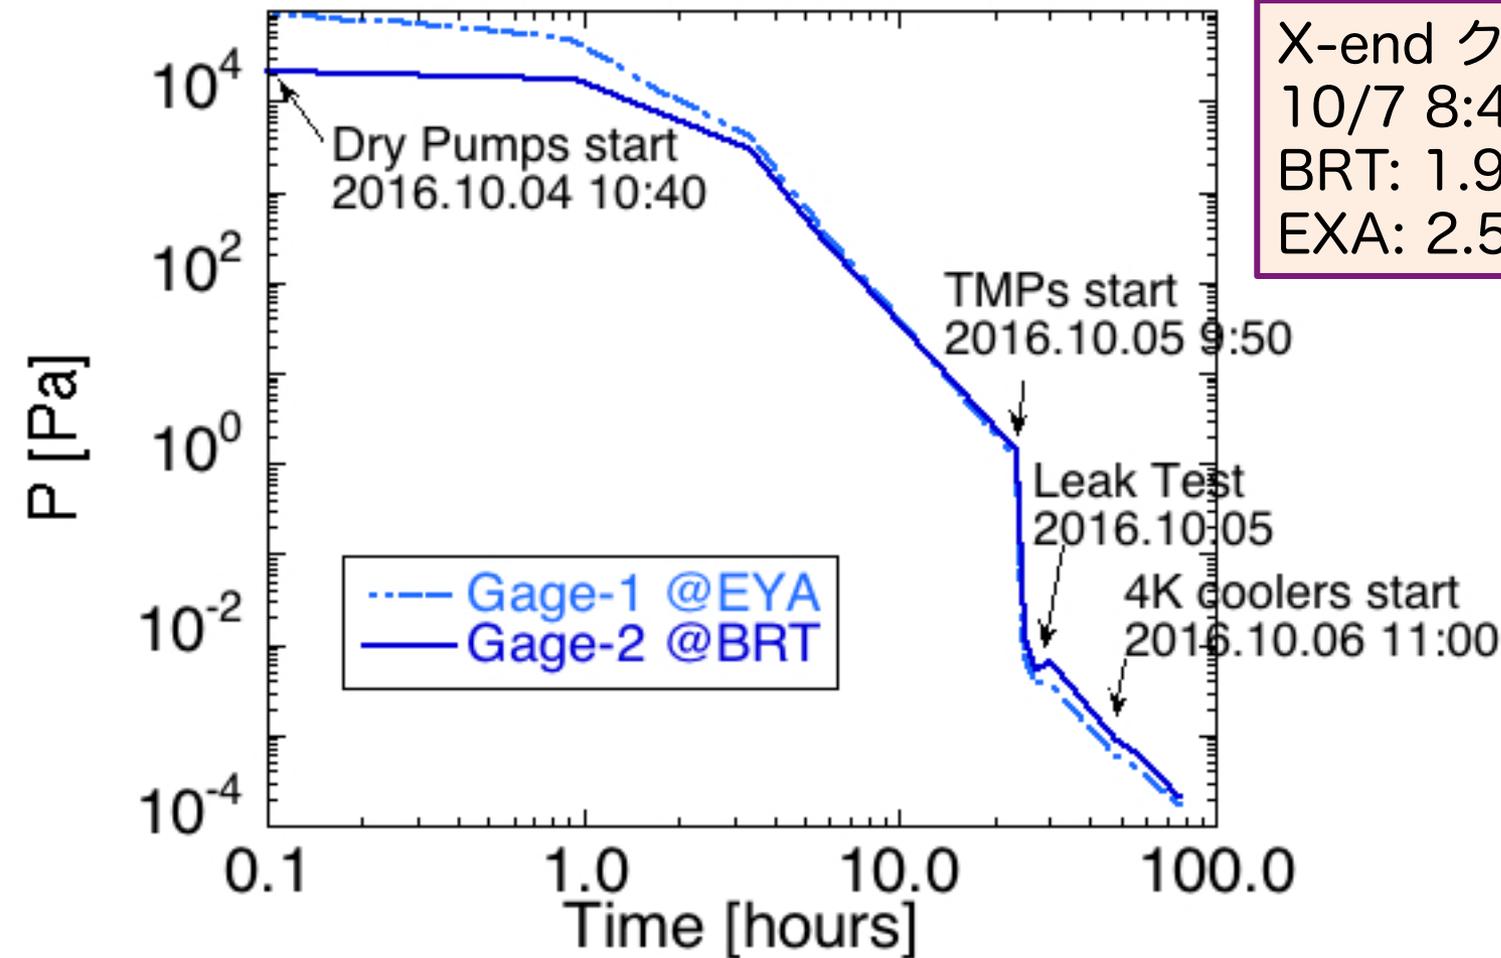
リーク試験後の真空特性

X-end クライオスタット
10/7 8:47現在
BRT: 1.9×10^{-4} Pa
EXA: 2.5×10^{-4} Pa

Y-end クライオスタット真空特性

BRT: 2.1×10^{-4} Pa、EYA: 2.5×10^{-4} Pa

冷却試験の圧力としては問題無し、冷却試験後にリーク箇所を補修

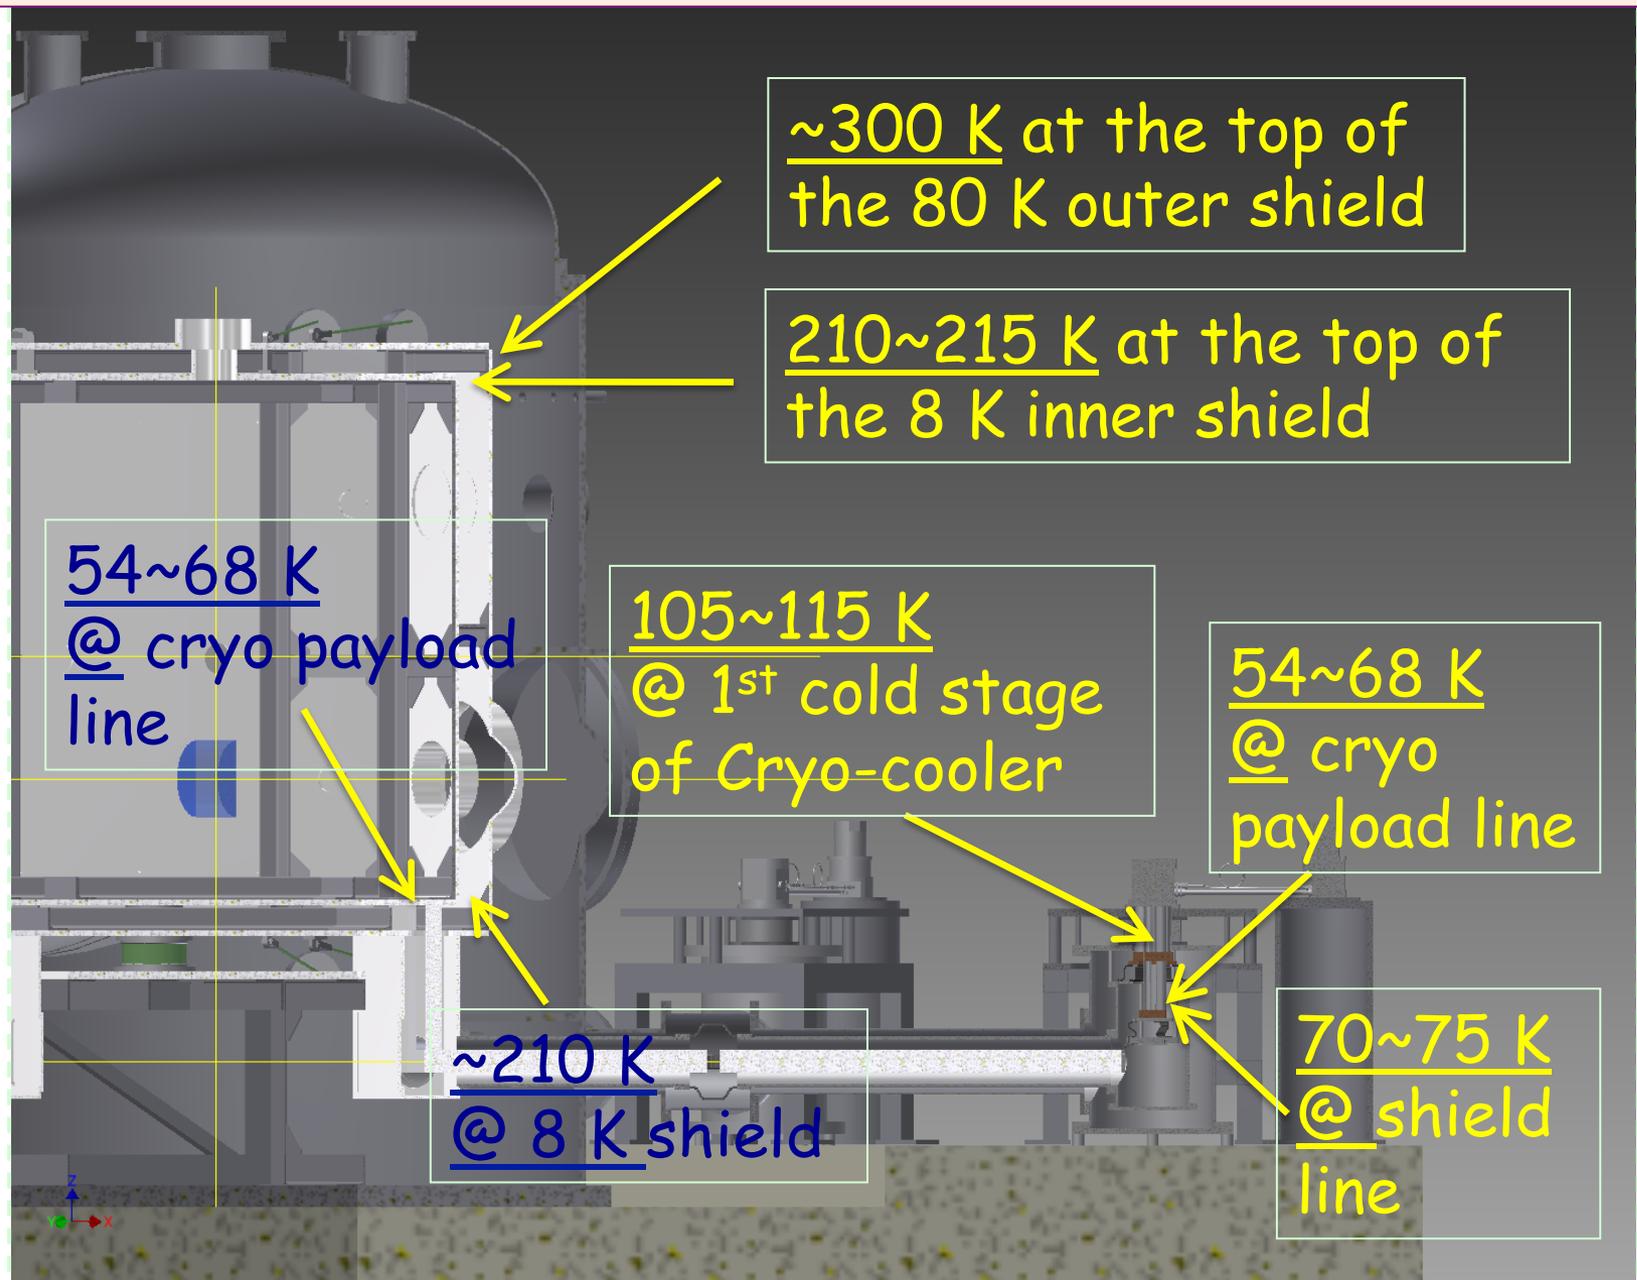
冷凍機の試運転結果

10/6 11:00~10/7 14:37

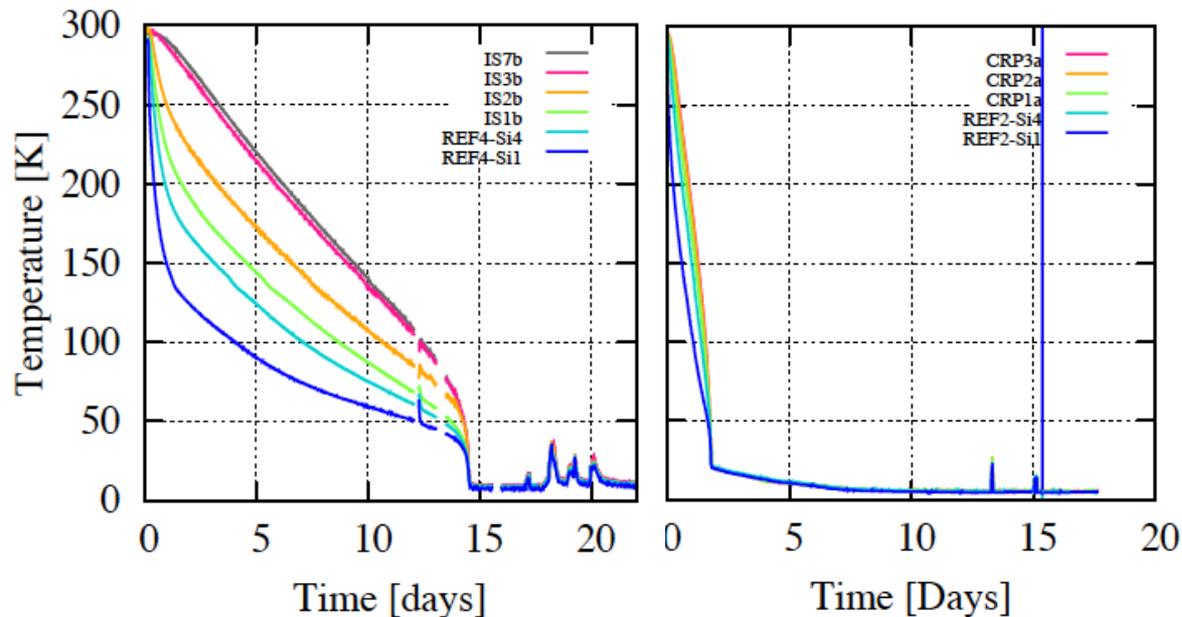
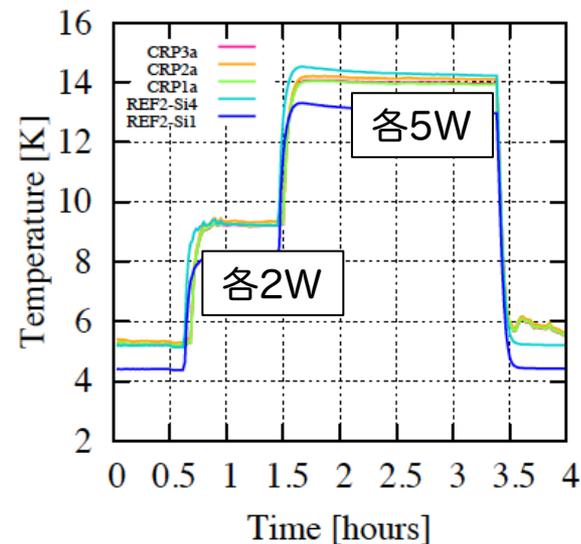
クライオスタット冷却試験 (@東芝)

各部の最低到達温度測定と熱負荷による熱応答試験

8Kシールド冷却曲線

懸架系伝熱冷却パス冷却曲線

熱応答

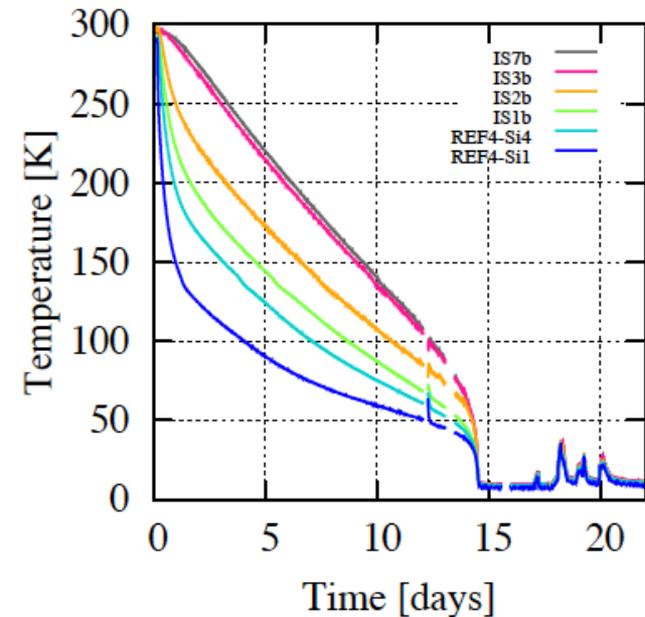
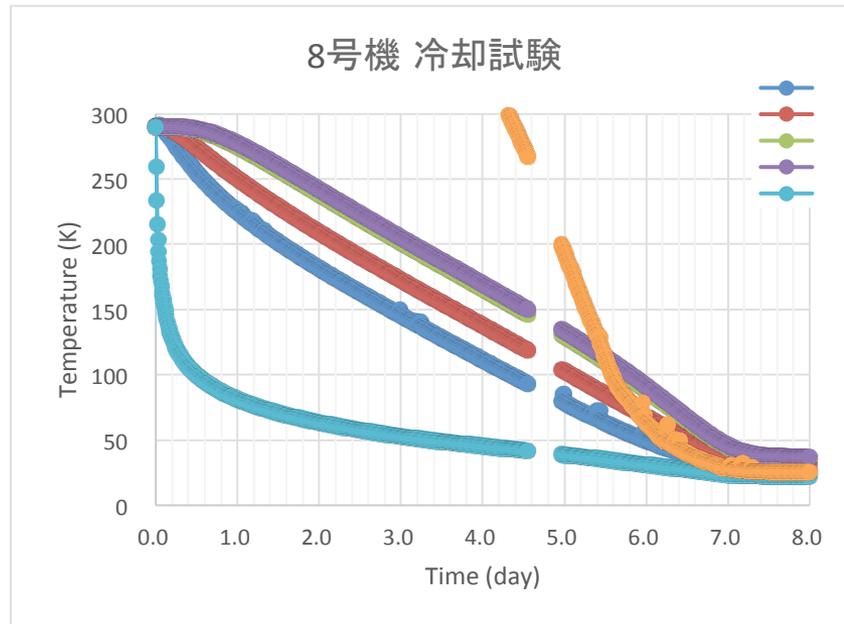
クライオスタット冷却試験 (@KAGRA)

クライオスタットと断熱真空設備を組み合わせた総合性能は？

クライオスタット冷却曲線

断熱真空設備冷却曲線

ビームポート2カ所が閉 → 開口部有

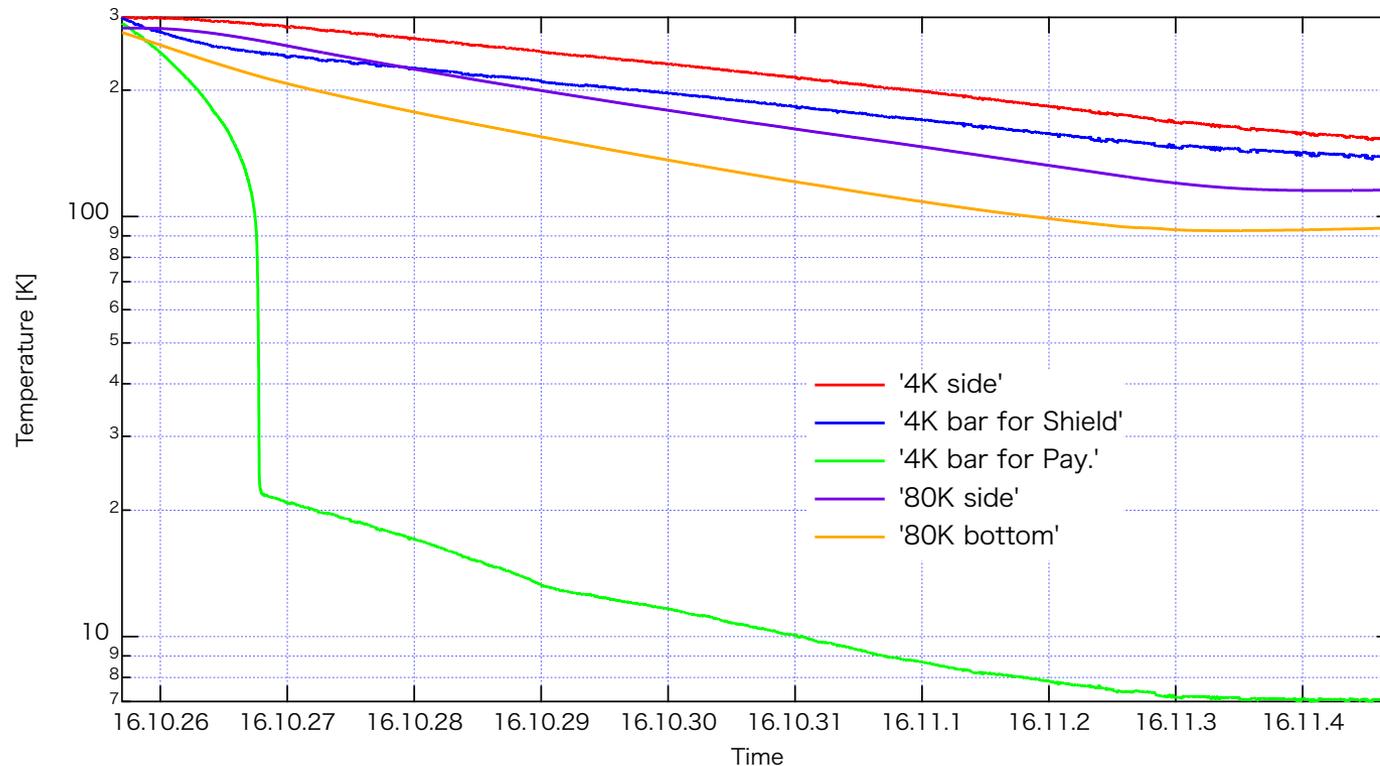
クライオスタットの冷却状況 (2016.11.4)

Cooling Test at Y-end

2016.10.25 - 11.4

10 K、80 Kシールド温度が高止まり

原因: 輻射シールド冷凍機の1台がモーター異常で停止中

同機のコールドヘッドが熱侵入源に

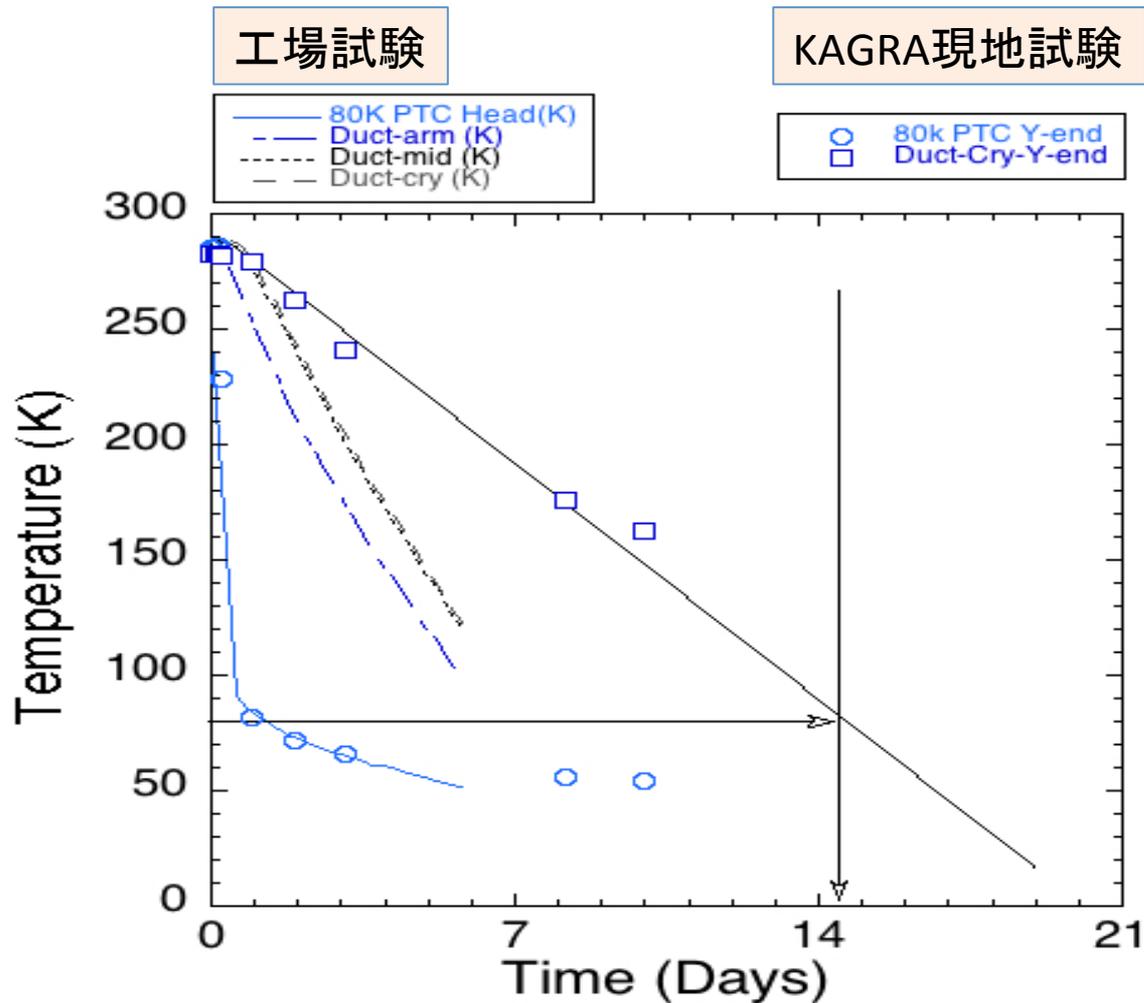
断熱真空設備の冷却状況 (2016.11.4)

冷却速度が工場試験の1/2

冷凍機温度は工場試験を再現

原因: クライオスタットの輻射シールド温度が高い? → 輻射による熱侵入が大? ²⁵

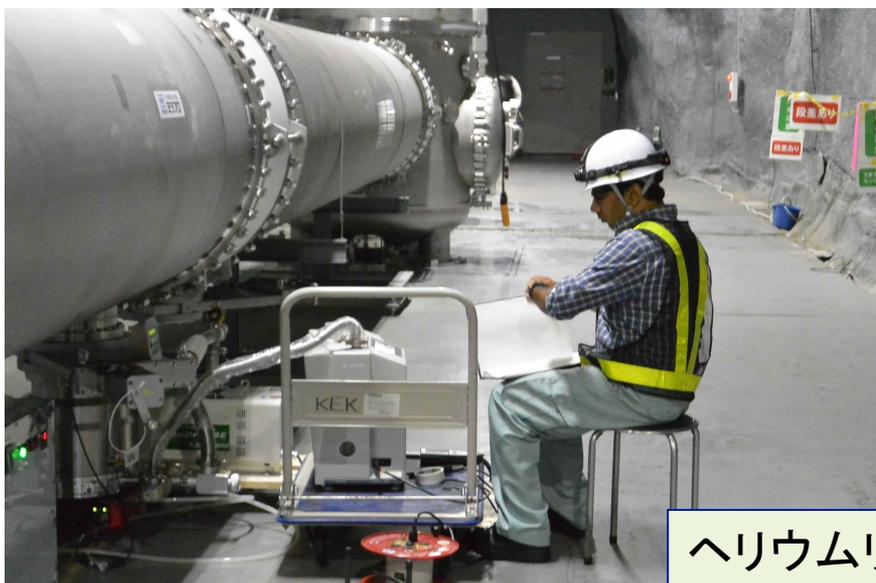
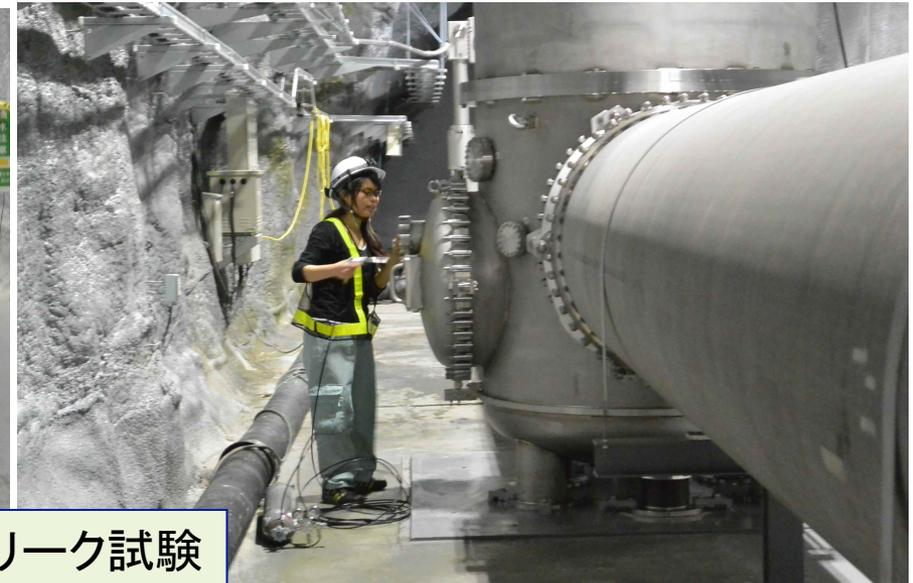
ヘリウムリーク試験

- Leak test were cleared based on KAGRA requirement $< 1 \times 10^{-10} \text{ Pa} \cdot \text{m}^3/\text{sec}$
- No excess leak found above the background ($\sim 1 \times 10^{-12} \text{ Pa} \cdot \text{m}^3/\text{sec}$)

- At leak test, two small leak spots $< 1 \times 10^{-9} \text{ Pa} \cdot \text{m}^3/\text{sec}$ were founded by the reason of malfunction of gaskets.
- It was already replaced at 11th September 2015.

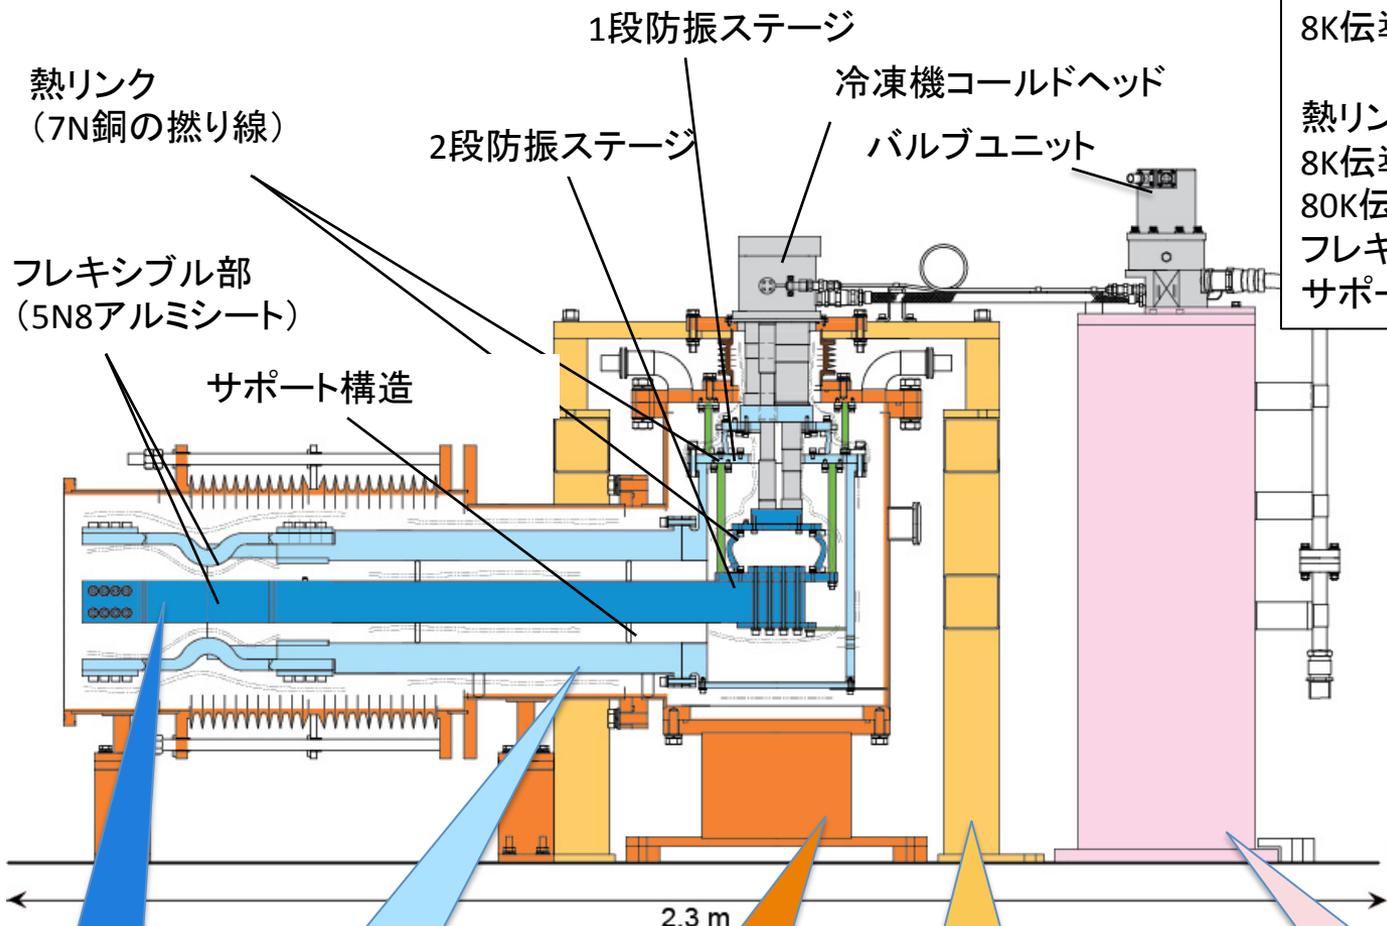
冷凍機ユニット：パルスチューブ冷凍機＋防振機構

ジェック東理社で製作

冷凍機ユニット重量: 1200 kg
80K伝導冷却パス: 150 kg
8K伝導冷却パス: 23 kg

熱リンク: 7N銅
8K伝導冷却パス: 5N8アルミニウム
80K伝導冷却パス: A1000台
フレキシブル部: 5N8アルミニウム
サポート構造: CFRP/GFRP

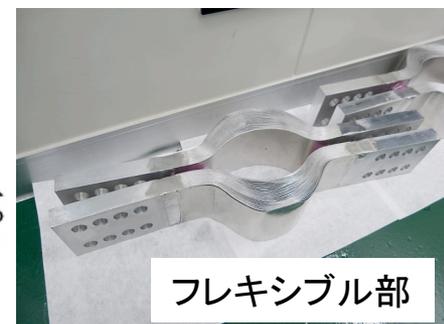
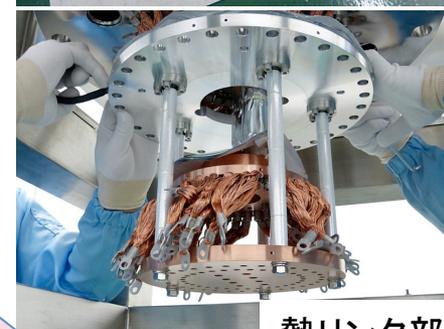
80K伝導冷却パス (A1050/1070)

8K伝導冷却パス (5N8高純度アルミ)

真空容器 (伝導パスを支える)

サポートフレーム (コールドヘッドを支える)

バルブユニットマウント (バルブユニットを支える)

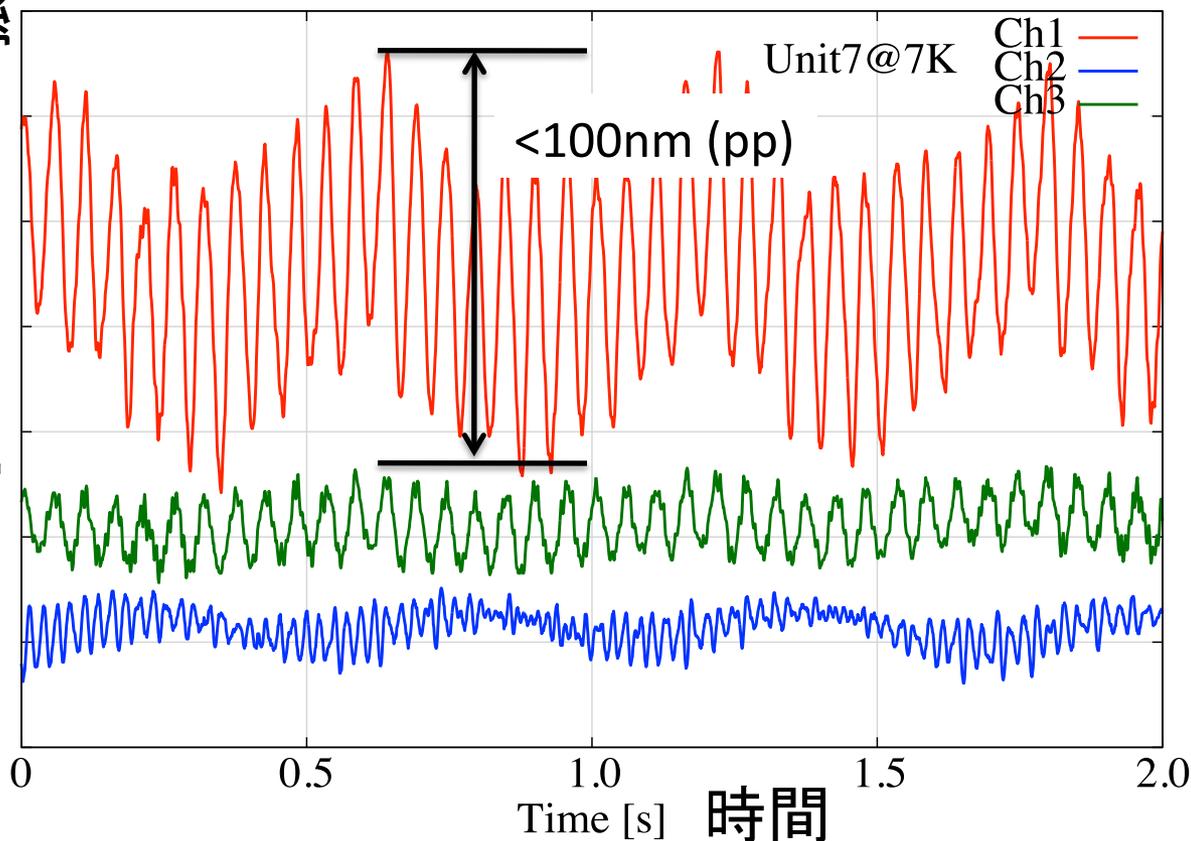
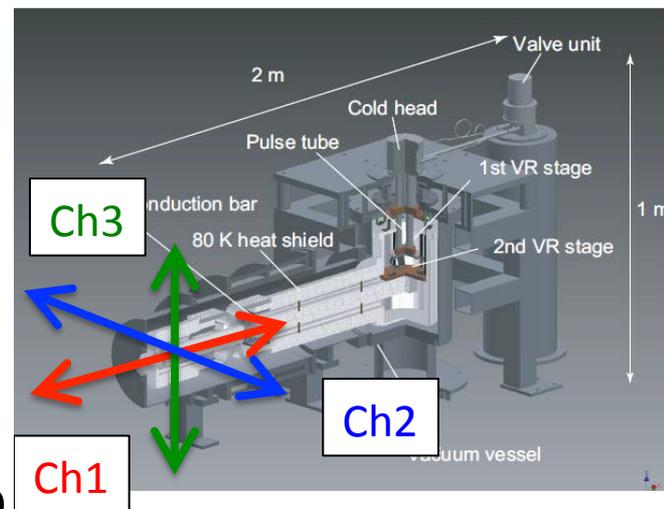
冷凍機ユニット振動試験(時系列データ)

- 運転温度での振動測定(8K伝導冷却パス・80K伝導冷却パスそれぞれ測定)
- 冷凍機ヘッドの振動(約1.7Hz)が最大
- 変位は軸方向(Ch1)で<100nm (peak to peak)
- 振動性能が低温で仕様を満たすことを確認

Ch1 : 軸方向
Ch2 : 水平方向
Ch3 : 垂直方向
